## Cadre des travaux

## Détail des désordres

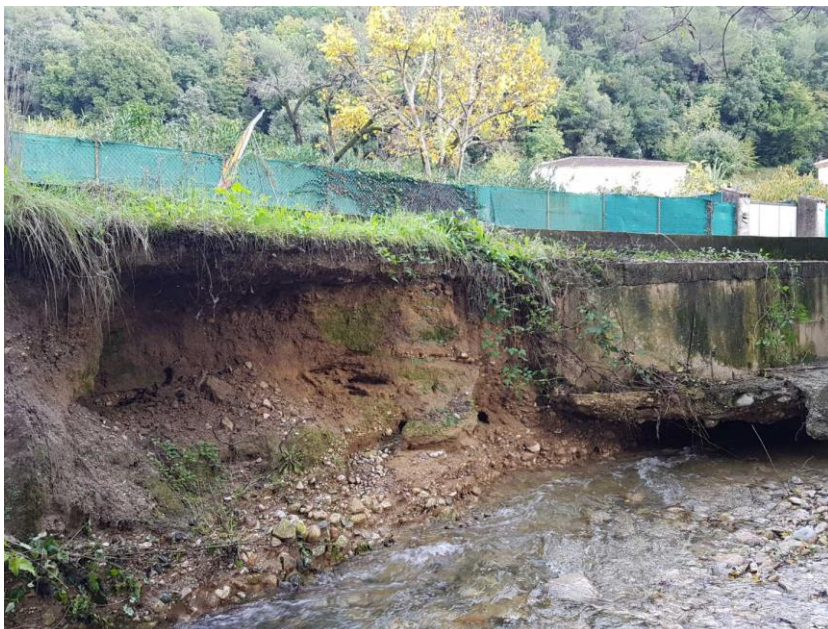
A la demande de la Communauté d'Agglomération Sophia Antipolis (CASA), sollicitée par les Services techniques de la commune de Saint-Paul de Vence, le SMIAGE a procédé à une reconnaissance le jeudi 29 novembre 2018 d'une érosion de berge affectant le terrain supportant la route communale au droit du n°1100 Chemin du Malvan. Les importantes précipitations du mois de Novembre 2018 ont provoqué une crue du Malvan à Saint-Paul de Vence, générant des désordres sur la berge en rive gauche du cours d'eau supportant le chemin communal du Malvan. Ce talus, anciennement végétalisé, a disparu sur environ 5 mètres linéaires, laissant la route communale sans protection. L'érosion de la berge a alors progressé jusqu'au droit de la route, exposant celle-ci à un risque d'affouillement. Outre les désordres affectant directement la berge au droit du n°1100 chemin de Malvan, le SMIAGE a constaté un abaissement du lit mineur de la rivière d'environ 0.60 m sur une grande partie du linéaire en amont et en aval du désordre. En aval du désordre, un important ouvrage de confortement de la voirie, constitué de gabions protégés par un voile béton et d'une semelle filante, a été totalement sous-cavé sur un linéaire de 40 mètres. En amont, des affouillements de la berge végétalisée étaient en cours de formation.

Photo du 29 novembre 2018 de l'amont vers l'aval, depuis le lit

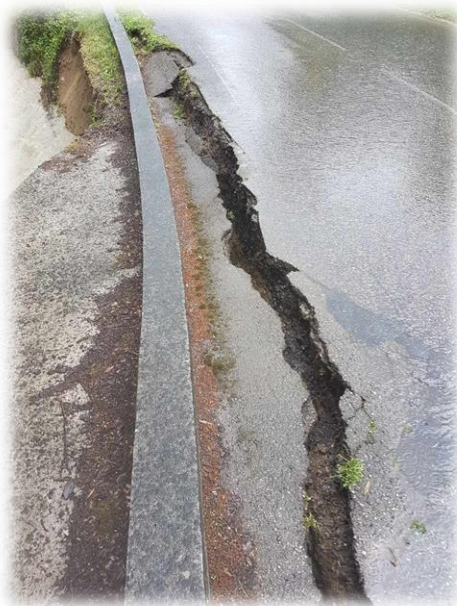
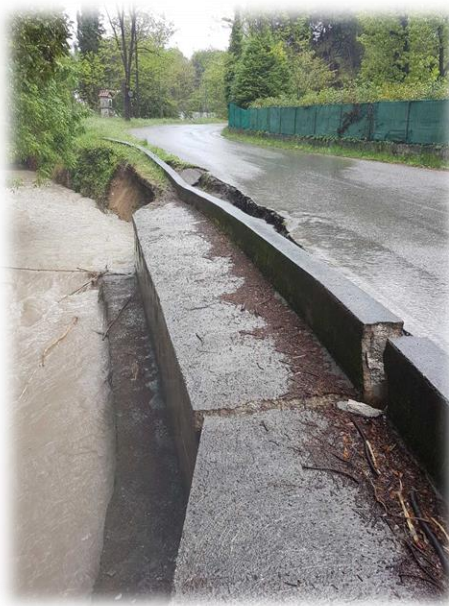
Au droit du désordre, la berge, d'une hauteur de 2 à 3 mètres, est érodée sur environ 60 mètres. Le talus est constitué de matériaux de type « Pouding » de cohésion moyenne avec une pente de 5/1. Des ouvrages de type gabions et/ou béton plus massifs protègent très faiblement le pied de talus.

L'aléa d'érosion régressive de la berge est très élevé, en particulier dans un contexte de rivière équivalent à un régime torrentiel.

Un risque important d'affouillement de la route est à craindre compte-tenu de l'absence de protection au droit des berges et de l'ouvrage gabions/béton.

Le phénomène d'érosion régressive s'est propagé derrière l'ouvrage de protection de la route, conduisant à la mise en péril des usagers de la voie et des réseaux contigus à l'ouvrage (AEP).

Détail des désordres, crue d'avril 2019

La protection du talus amont et du pied de berge doit être capable de résister aux fortes contraintes hydrauliques tout en s'adaptant avec souplesse aux phénomènes de respiration du lit par une protection en enrochement sec.

La solution retenue consiste à réaliser une carapace en enrochement bétonné 3H/1V en une couche d'une hauteur de 3 m constituée de blocs de 1 à 3T sur un linéaire de 60 m avec un ancrage de 1.30 m par rapport au niveau du lit actuel.
