Les Rivières Rouges d'Alpes d'Azur

Le Cians

De la source au Var

Dossier technique pour la candidature au label « Site Rivières Sauvages » du Cians,
de la source au Var. Elaboré entre mai 2016 et septembre 2017.

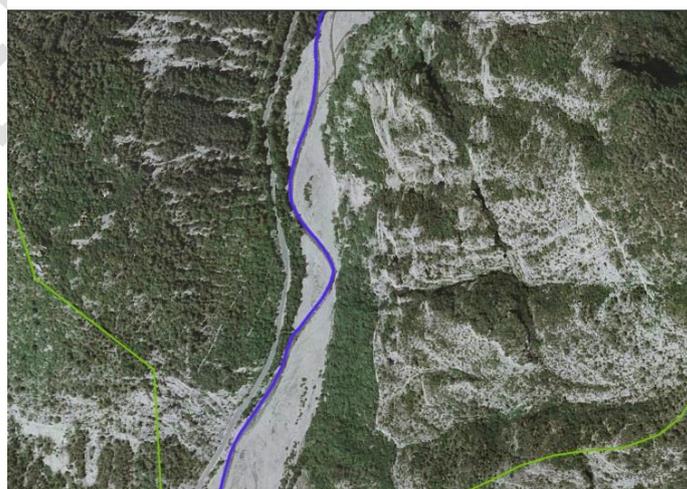
Evaluation de la largeur du fond de vallée à partir d'une orthophotographie et d'observations de terrain.

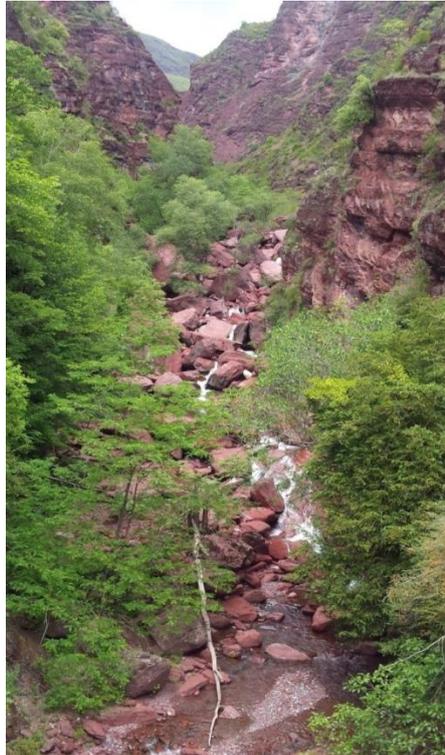
Photographie 1 : Gorges supérieures du Cians depuis le pont Notre Dame (N428) – Source : G. Weible

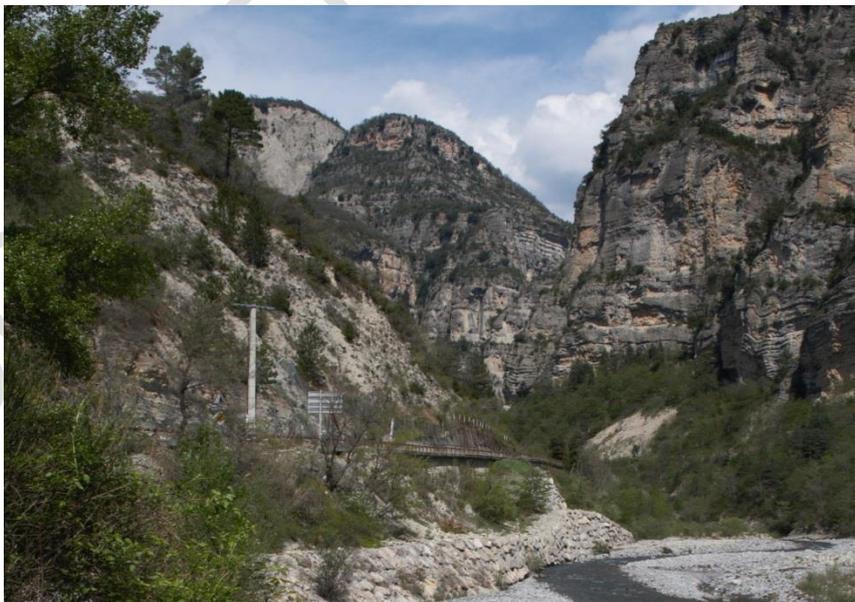
Les gorges inférieures du Cians dites « gorges blanches » constituent un autre secteur remarquable du bassin versant du Cians. Le paysage très découpé est traversé par la D28 qui longe ces falaises calcaires datées du Crétacé supérieur.

Photographie 2 : Gorges inférieures du Cians depuis le pont du Cians – Source : M. Grivaud

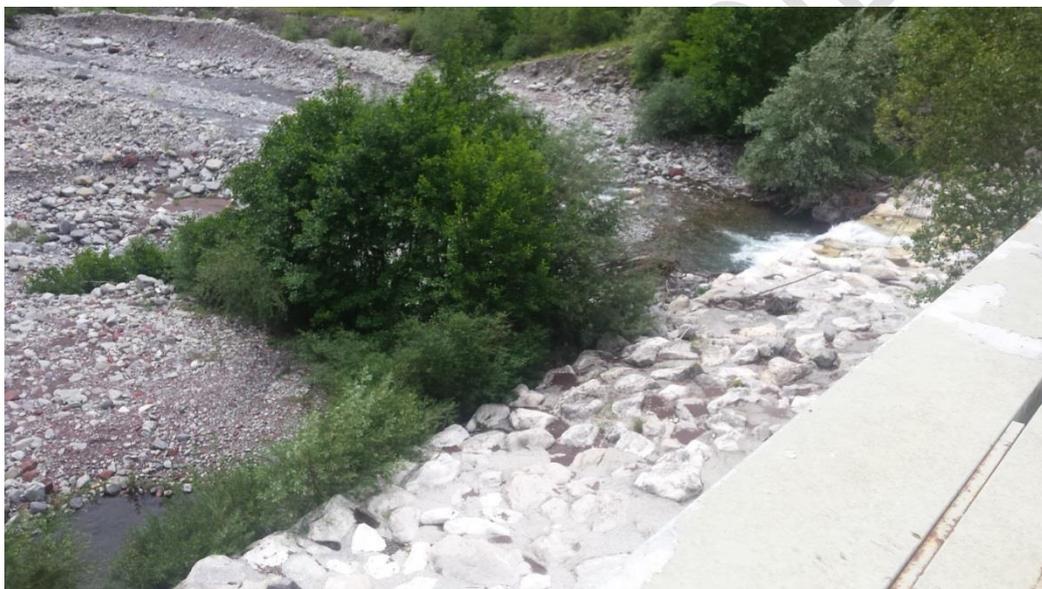
Photographie 3 : Seuil ROE 43680 sous le pont du Moulin de Rigaud – Source : G. Weible

Un seuil a été recensé comme tel sur le Cians d'après le Référentiel des Obstacles à l'Écoulement, Version 6 – ONEMA (ROE 43680) et relevé de terrain (photographie ci-dessous).

Un seul ouvrage génère une rupture écologique conséquente, il s'agit du seuil (ROE 43680) sous le pont du moulin de Rigaud. Le second ouvrage à proximité du passage de la grande clue est installé sur un tronçon où sont implantés plusieurs infranchissables naturels. Enfin l'ouvrage en travers du lit (pont 3 buses) décrit dans la fiche 19 n'altère pas la continuité piscicole car le Cians ne présente pas un écoulement superficiel permanent à cet endroit. Le Cians constitue un aquifère libre sur environ 800 m aux alentours de ce pont.

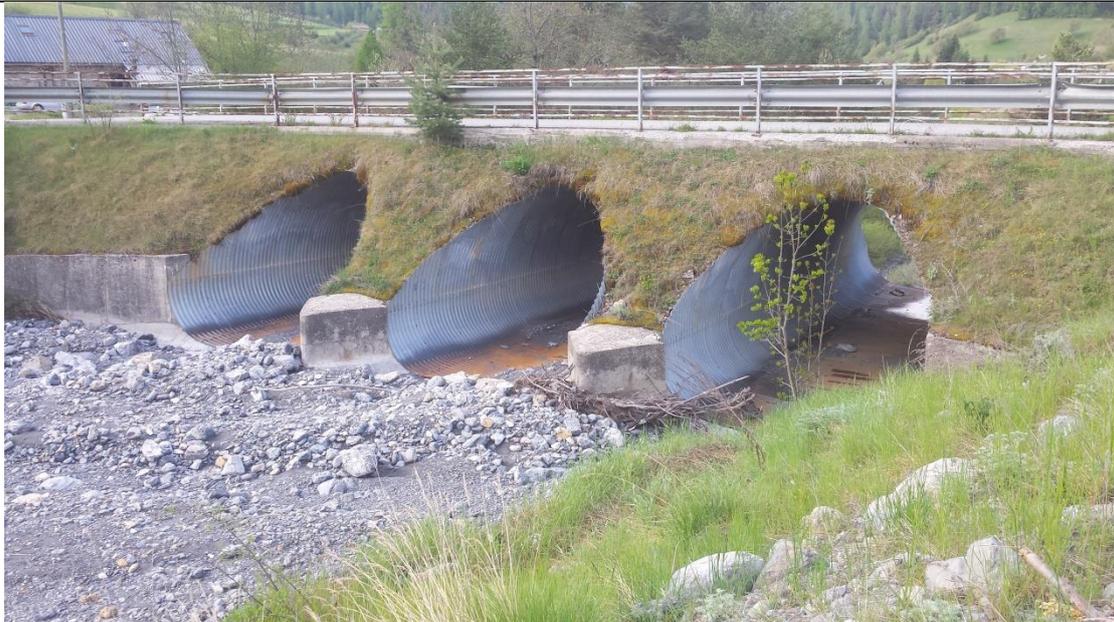
Photographie 4 : Pont 3 buses sous la commune de Beuil – Source : G. Weible

L'ouvrage présenté sur la photographie ci-dessous stabilise de manière non négligeable le profil en long du cours d'eau et bloque des volumes importants de sédiments à l'amont lors de crue majeure. Cependant sur ce secteur le Cians s'écoule la majeure partie de l'année en souterrain. On peut donc considérer l'impact de l'ouvrage peu significatif. Le programme de mesures du Cians devra préciser l'impact réel de cet ouvrage sur le transit sédimentaire.

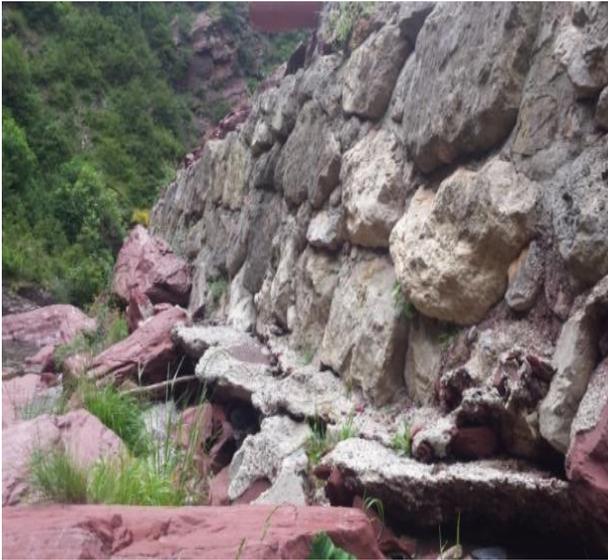
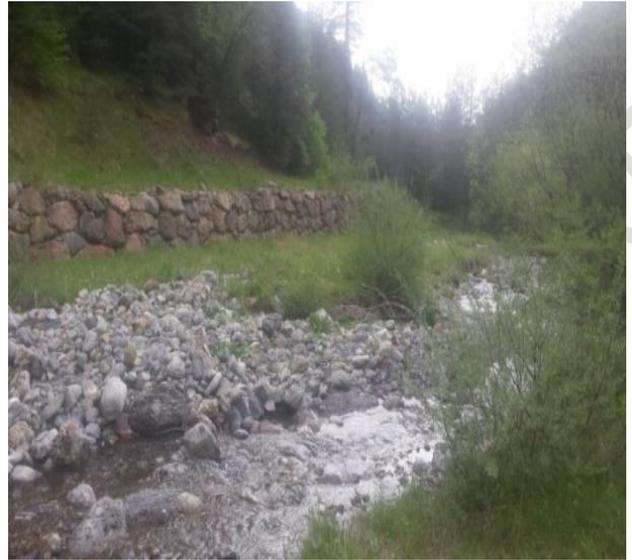
Photographies 5 et 6 : Stabilisation pour le maintien de la route D28 (gauche), stabilisation du versant pour l'alimentation du ruisseau pépinière (droite) – Source : G. Weible

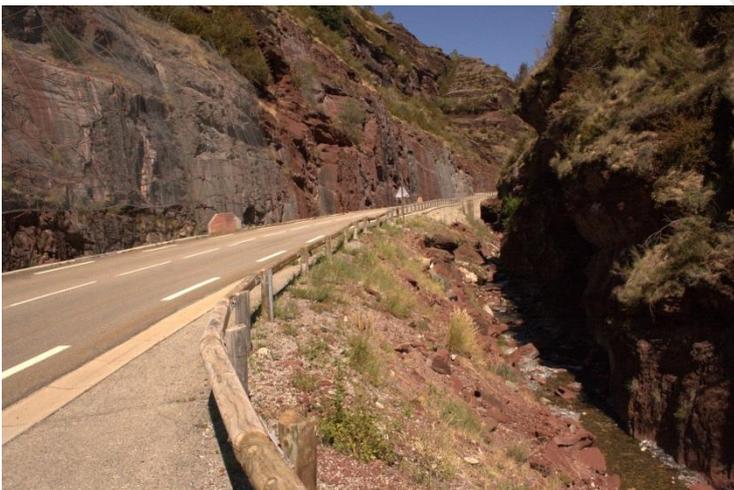
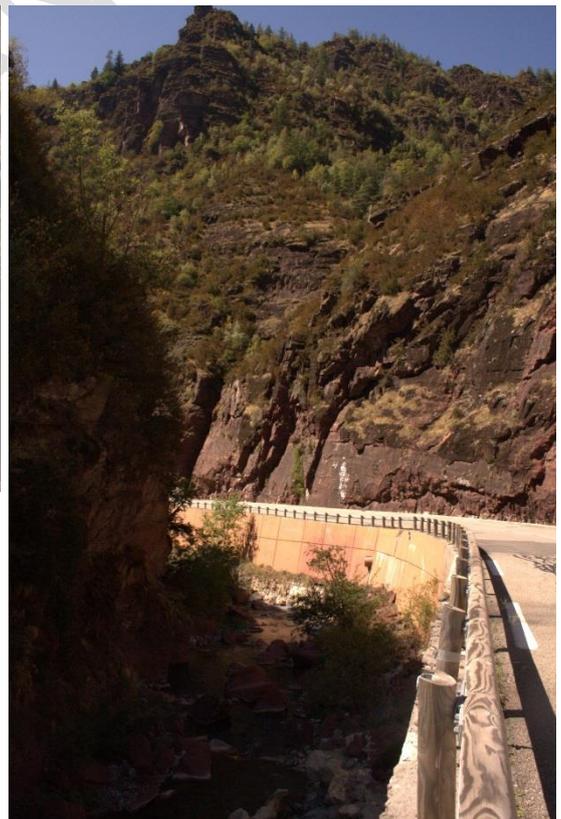
Photographies 7 et 8 : Aménagements de la D28 en bordure des gorges supérieures du Cians – Source : M. Grivaud

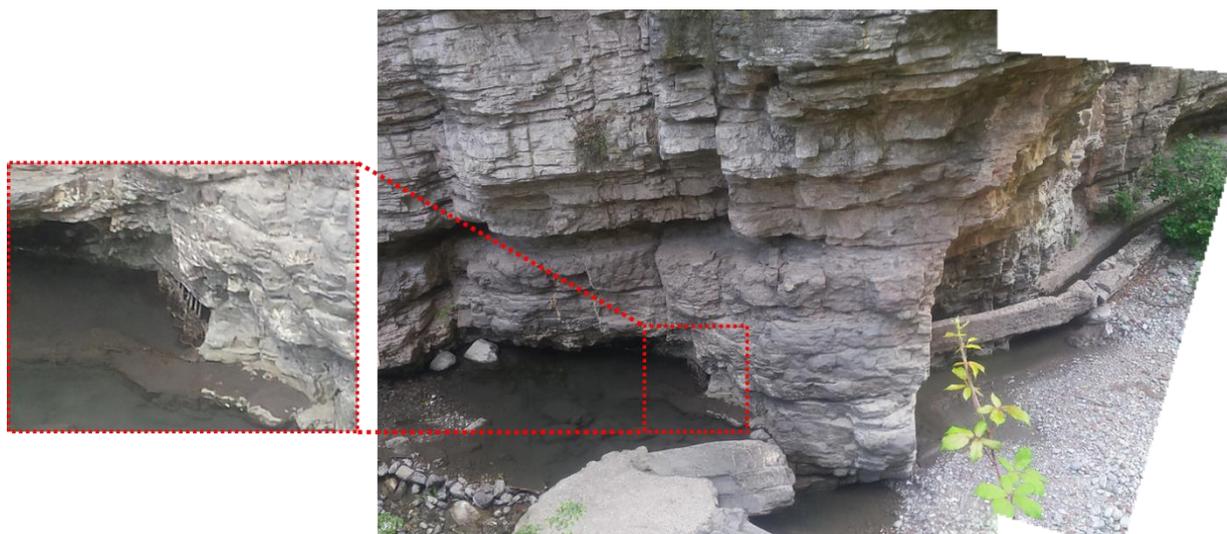
Photographie 9 : Dérivation à quelques mètres en aval de la confluence du Cians et du Var – Source : G. Weible

Au cours des campagnes de terrain, un seul point de dérivation a été relevé sur le Cians. Cette dérivation se situe à quelques mètres en amont de la confluence du Cians et du Var. A cet endroit, une faible quantité d'eau du Cians est conduite à travers un chenal d'environ 50 cm de large et 30 cm de haut. Le point de restitution de cette dérivation se situe dans le vallon de Touët en amont du village de Touët-sur-Var (à environ 3 km). Cette dérivation permet d'alimenter des jardins particuliers pour l'irrigation. La masse d'eau non utilisée est rejetée dans le vallon de Touët.

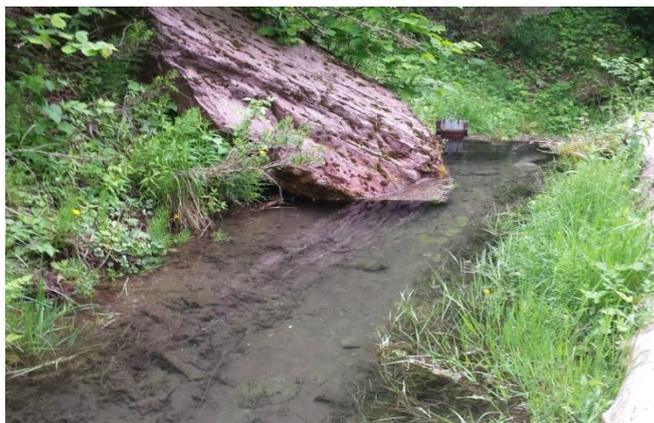
Photographie 11 : Serpentine (ruisseau pépinière) – Source : G. Weible

Les communes du bassin versant procèdent à des prélèvements d'eau potable, d'irrigation et de réserves incendies sur des affluents du Cians. Des dérivations peuvent donc être présentes dans des secteurs plus ou moins accessibles. Une étude complémentaire dans le cadre du programme de mesure du Cians devra préciser le nombre de ces dérivations dans la perspective d'une labellisation future de ces affluents.

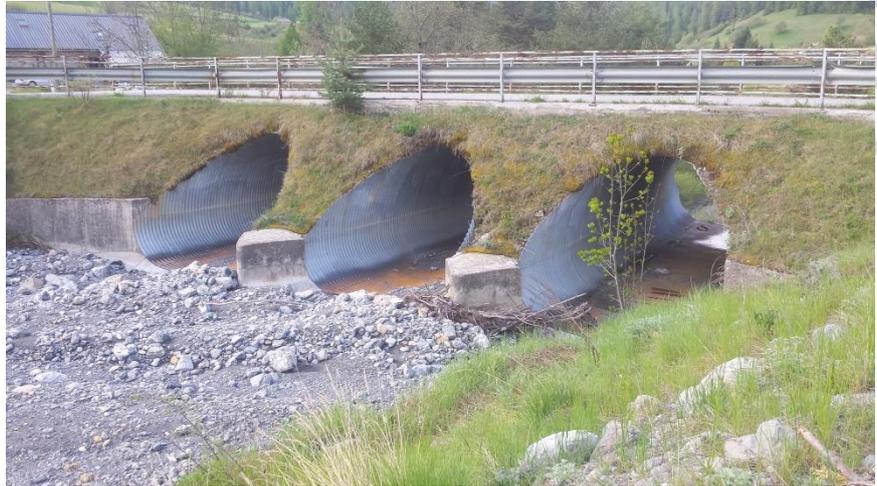
(photographie ci-contre). Photographie 13 : Pont 3 buses sous la commune de Beuil – Source : G. Weible
Chaque buse est longue d'environ 10m. Le seuil (ROE 43680) sous le pont sous le pont du moulin de Rigaud altère également le faciès naturel (photographie fiche 10) sur environ 20 m.

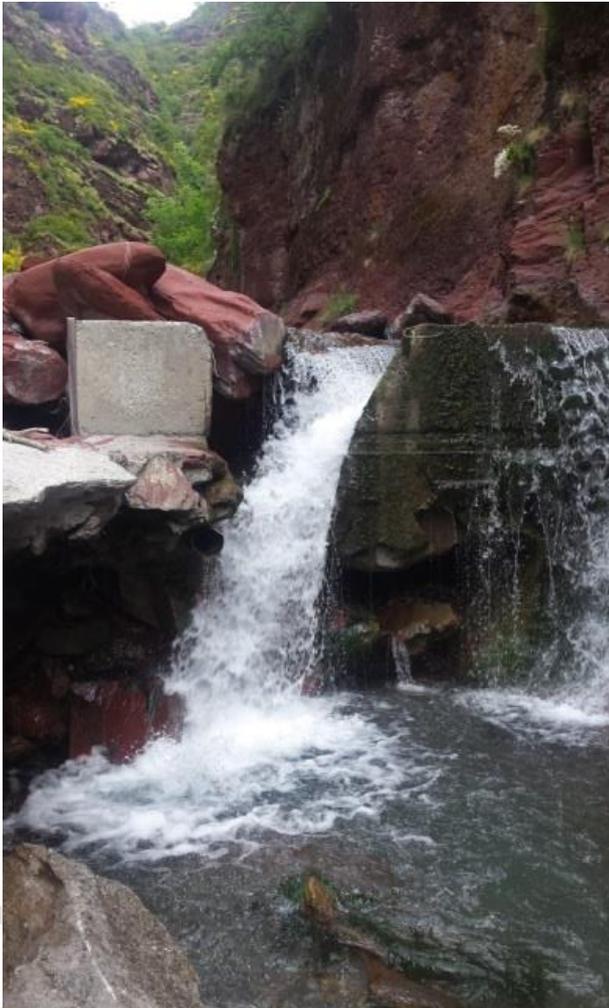
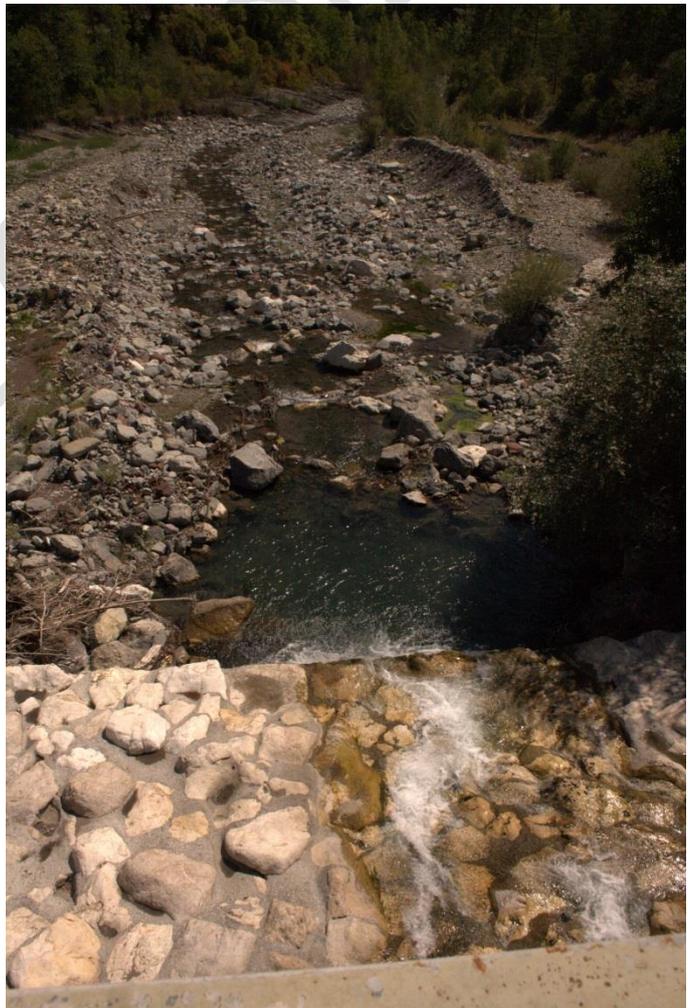
L'ouvrage à proximité du passage de la grande clue génère une rupture écologique (photographie ci-dessous). Cette infrastructure est installée sur un tronçon en gorges encaissées où plusieurs chutes d'eau, de 1 m à 10 m environ, se succèdent à quelques mètres les unes des autres. Par conséquent, la suppression de cet ouvrage ne modifierait pas de manière significative les zones accessibles à la faune piscicole.

Photographies 14 et 15 : Ouvrage à l'aval du passage de la grande clue (à gauche) et seuil ROE 43680 sous le pont du Moulin de Rigaud (à droite) - Sources : G. Weible et M. Grivaud

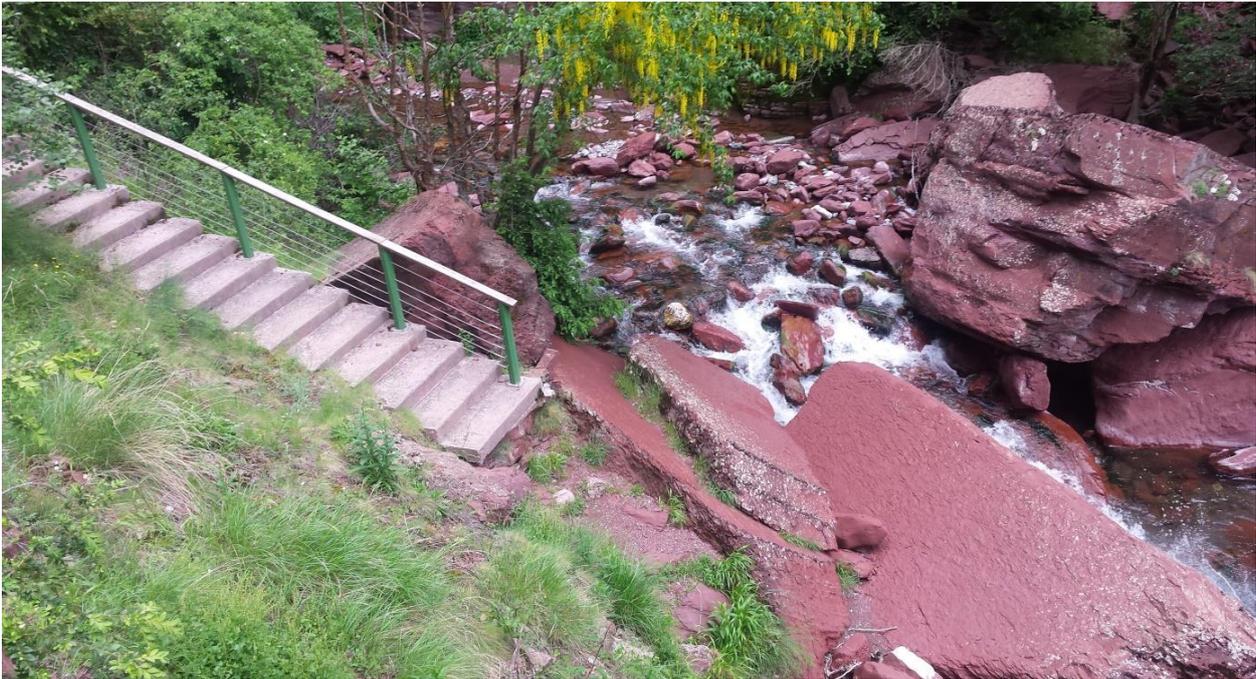
Photographie 16 : Accès au cours d'eau depuis le sentier pédestre du passage de la petite Clue – Source : G. Weible

Trois accès directs au cours d'eau ont été relevés pendant la campagne de terrain. De l'amont à l'aval, on note un passage à gué qui ne semble pas être très utilisé, avec aucune trace d'érosion intensive ou d'ornière importante. Un sentier de randonnée pédestre génère un second point d'accès quelques mètres à l'aval. Enfin le dernier accès se situe le long de la promenade pédestre du passage de la petite clue. On peut accéder au cours d'eau, par un escalier, depuis cet itinéraire balisé à vocation pédagogique (photographie ci-dessous).

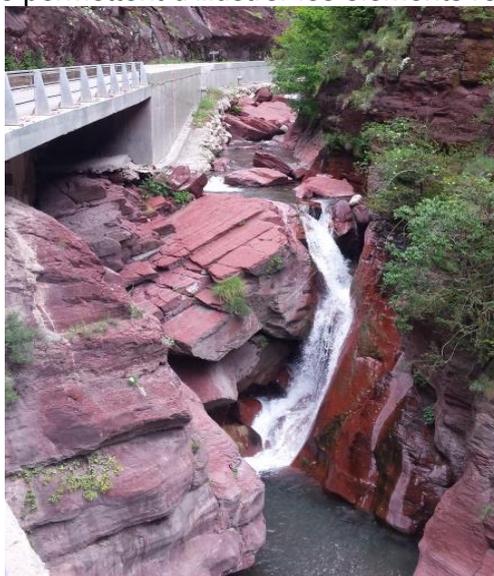
Photographie 17 : Mur de soutènement de la route D28 au niveau du passage de la petite clue (après le tunnel) – Source : G. Weible

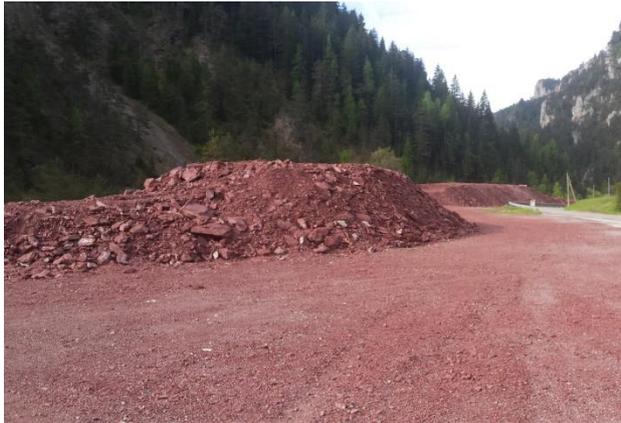
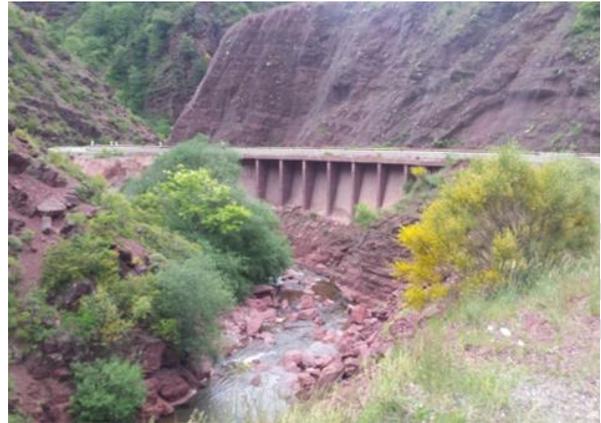
Photographies 18 et 19 : gravats de pélite sous la commune de Beuil (gauche) mur de soutènement de la route D28 (droite)
– Source : G. Weible
