# Rivières sauvages

## *La Roudoule*

De la source au Var

Dossier technique

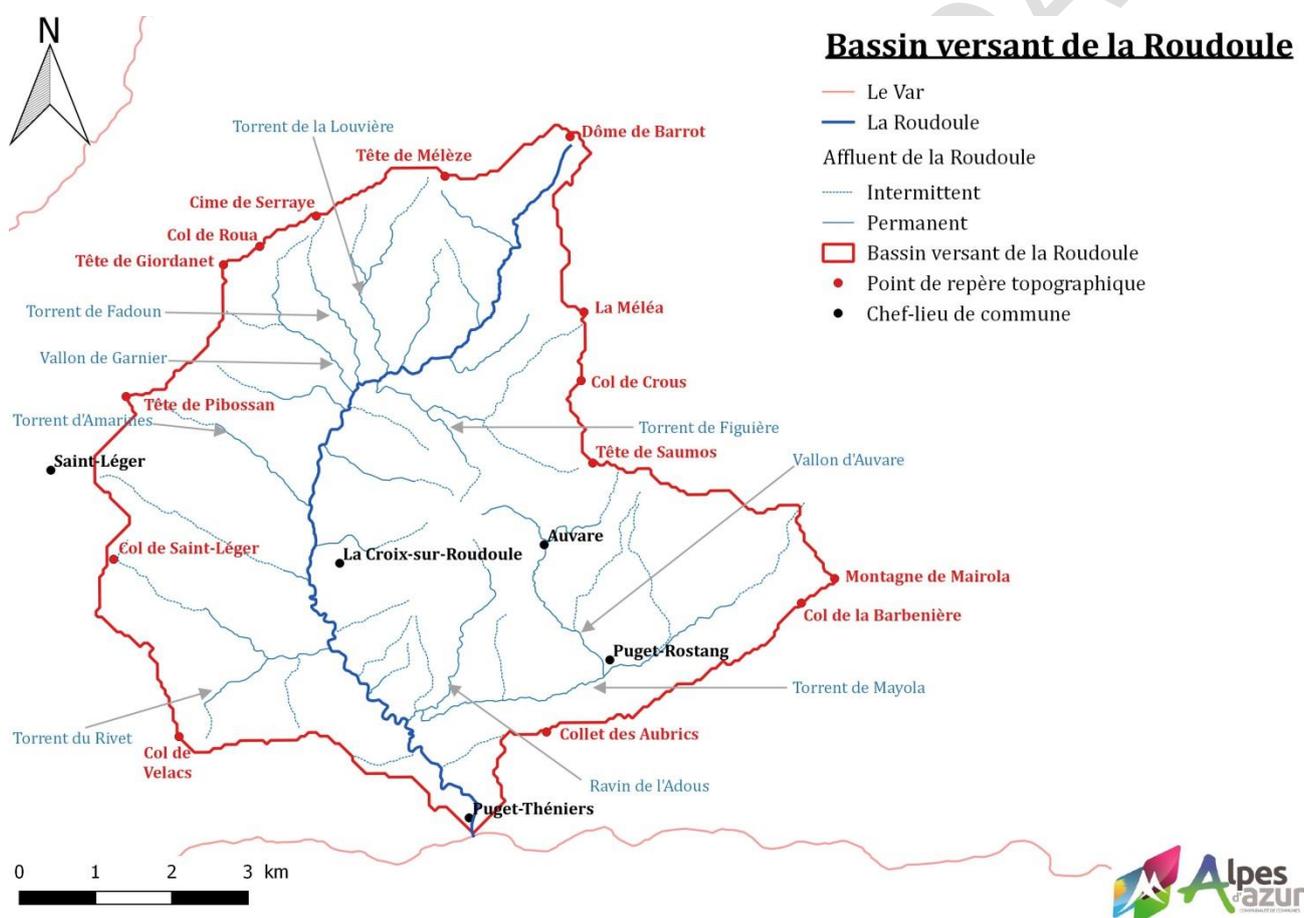
La source de la Roudoule se situe sur les pentes du Dôme de Barrot (2137 m), au-dessus du village d'Auvare à 2040 m d'altitude environ. Ce cours d'eau s'écoule vers le sud jusqu'à sa confluence avec le Var, au niveau de la commune de Puget-Théniers.

Résultats	
Longueur de la Roudoule	14,24 km
Longueur du tronçon retenu	14,24 km
Soit 100 %.

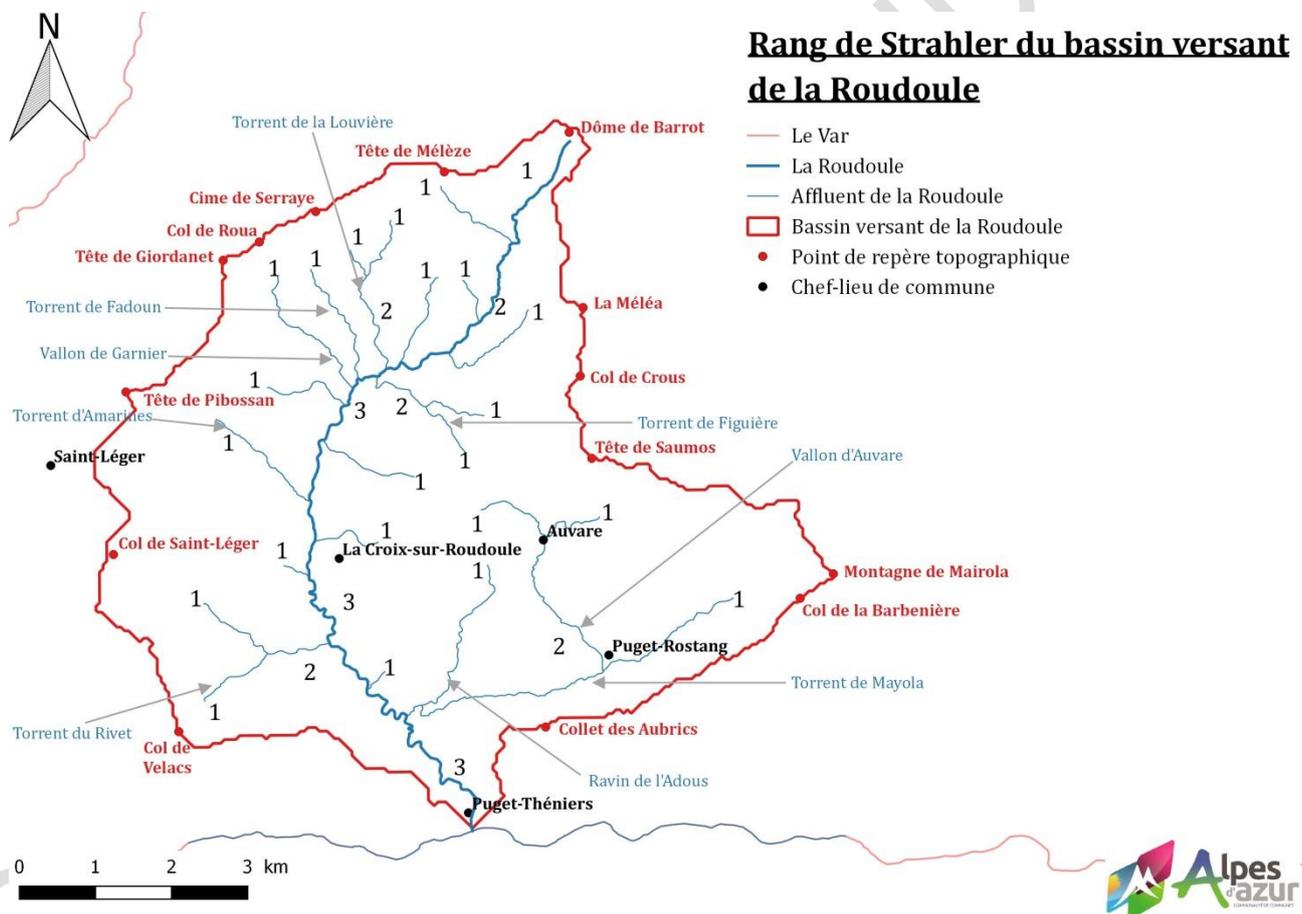
La largeur de plein bord a été mesurée sur la partie amont du tronçon candidat, au-delà de la zone de confluence. En effet, 410 mètres avant le Var, la Roudoule est endiguée à hauteur de Puget-Théniers et ne présente donc pas un faciès naturel.

Résultats	
Le rang de Strahler du tronçon retenu est 3.	
Mesure	Largeur (m) +/- 0,5 m
1	2,5
2	8
3	6
4	12,5
5	19,5
Largeur moyenne	9,7

Justification
La largeur de plein bord de la Roudoule évolue tout au long du parcours car le tracé alterne entre des passages en gorges et des zones plus ouvertes où la divagation est possible.

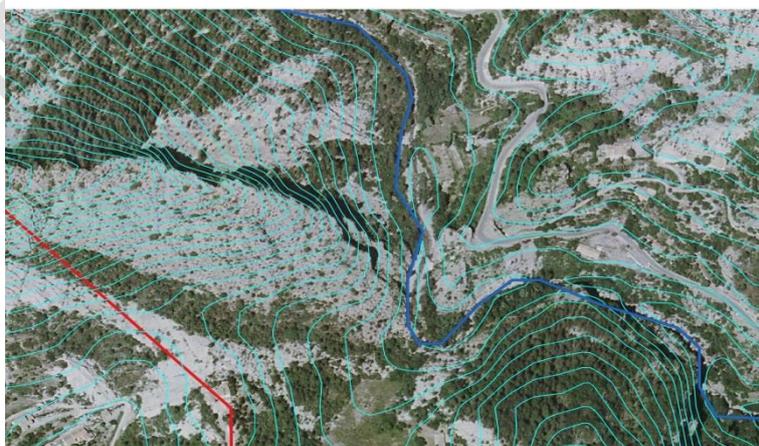
Evaluation de la largeur du fond de vallée à partir d'une orthophotographie et d'observations de terrain

Résultats	Mesure	Largeur en m	
La Roudoule traverse des gorges sur une partie de son tracé et présente sur le reste de son tracé un lit en chenal unique ponctué de quelques méandres. 10 mesures ont été effectuées par SIG et vérifiées sur le terrain. La largeur du fond de vallée approximative est de 44,9 m.	1	25	
	2	37	
	3	34	
	4	122	
	5	30	
	6	33	
	Source	7	38
	Orthophotographie © BD TOPO CD 06 – MNT 5m (2009) Laurent Caméra - Géologue	8	25
		9	41
		10	64
	Moyenne	<b>44,9</b>

- **Remarque 1** : les mesures 5 et 6 correspondent à la largeur des gorges.
- **Remarque 2** : Les formations géologiques du bassin versant de la Roudoule présentent un ensemble de roches sédimentaires datées d'environ 300 millions d'années, dont voici un descriptif succinct :

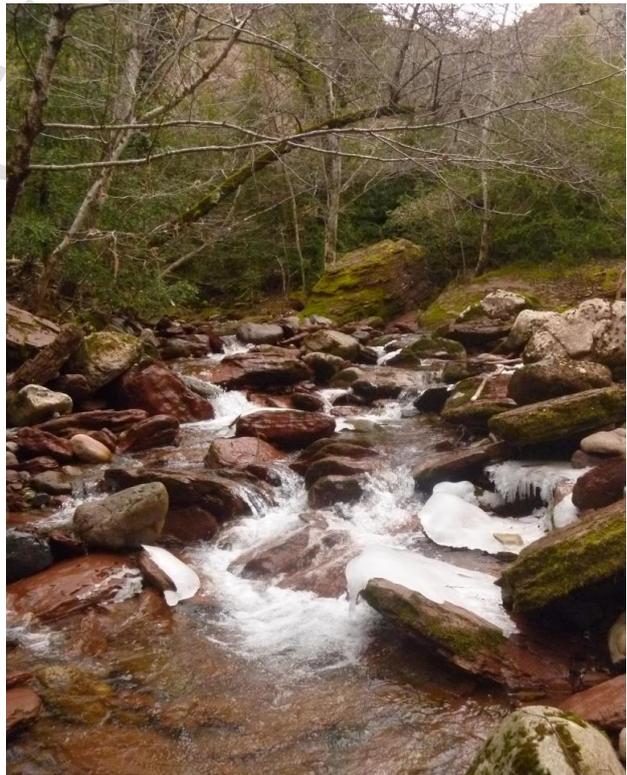
Photographie 1 : Lit de pélites rouges de la Roudoule en amont de Léouvé – Source : L. Denais

**La particularité de ce bassin versant est liée à la présence des pélites rouges du Permien, qui forment une épaisseur importante (jusqu'à 1000 m par endroit). Ces roches sédimentaires contiennent des cendres volcaniques. Les pélites sont présentes sur l'ensemble du massif du Dôme du Barrot et sont la caractéristique commune entre les trois rivières rouges proposées au label conférant aux paysages une couleur remarquable.**

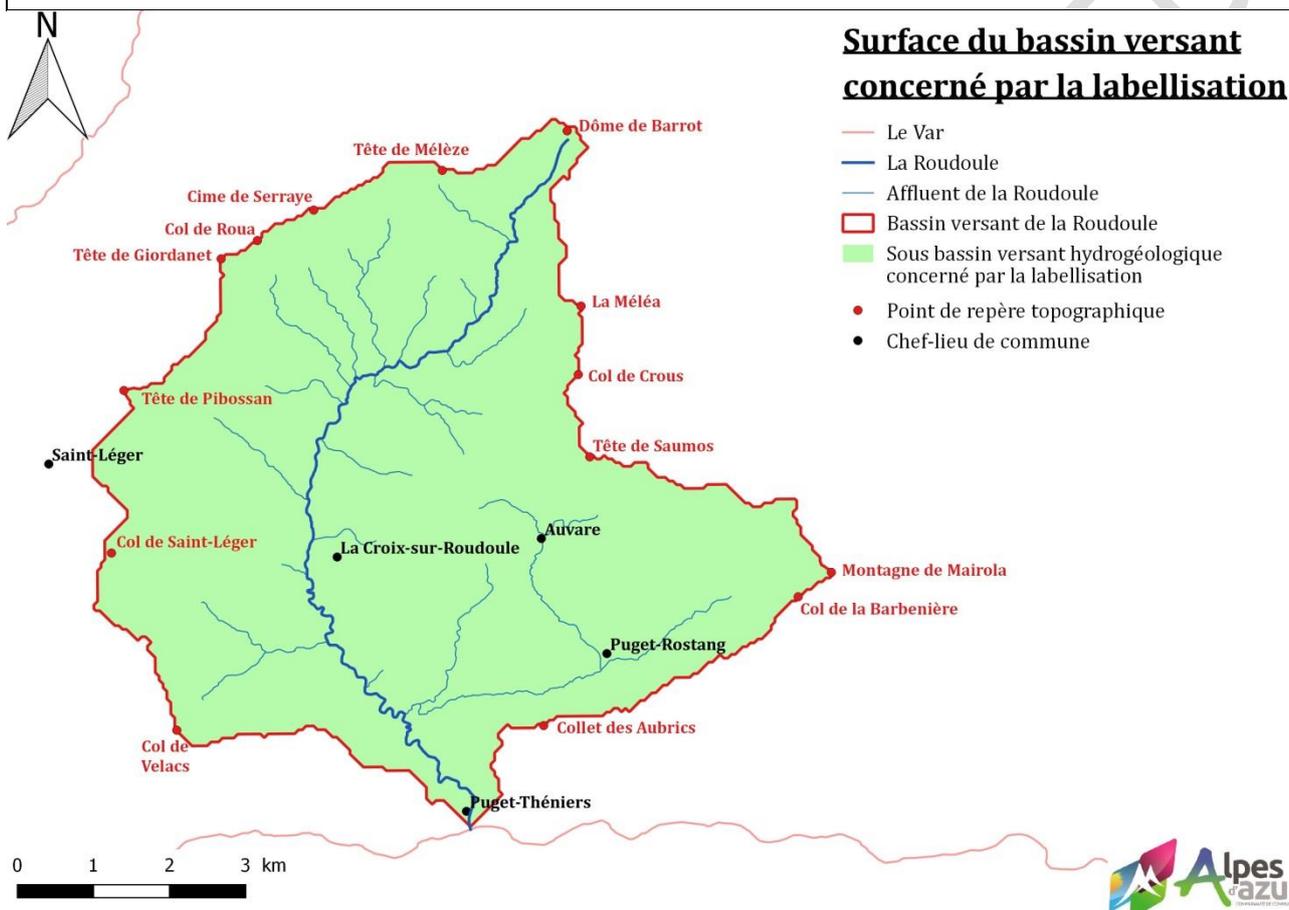
Le bassin versant de la Roudoule se situe entre le Var au sud (environ 353 m d'altitude) et le Dôme du Barrot au nord (2137 m). La surface du bassin hydrographique concerné a été calculée à partir d'un logiciel SIG (Quantum Gis) à partir d'une couche des bassins versants topographiques de la région PACA.

Résultats	
Surface totale du bassin versant	48,9 km <sup>2</sup>
Surface du bassin hydrographique concerné	<b>48,9 km<sup>2</sup></b>
soit 100 %

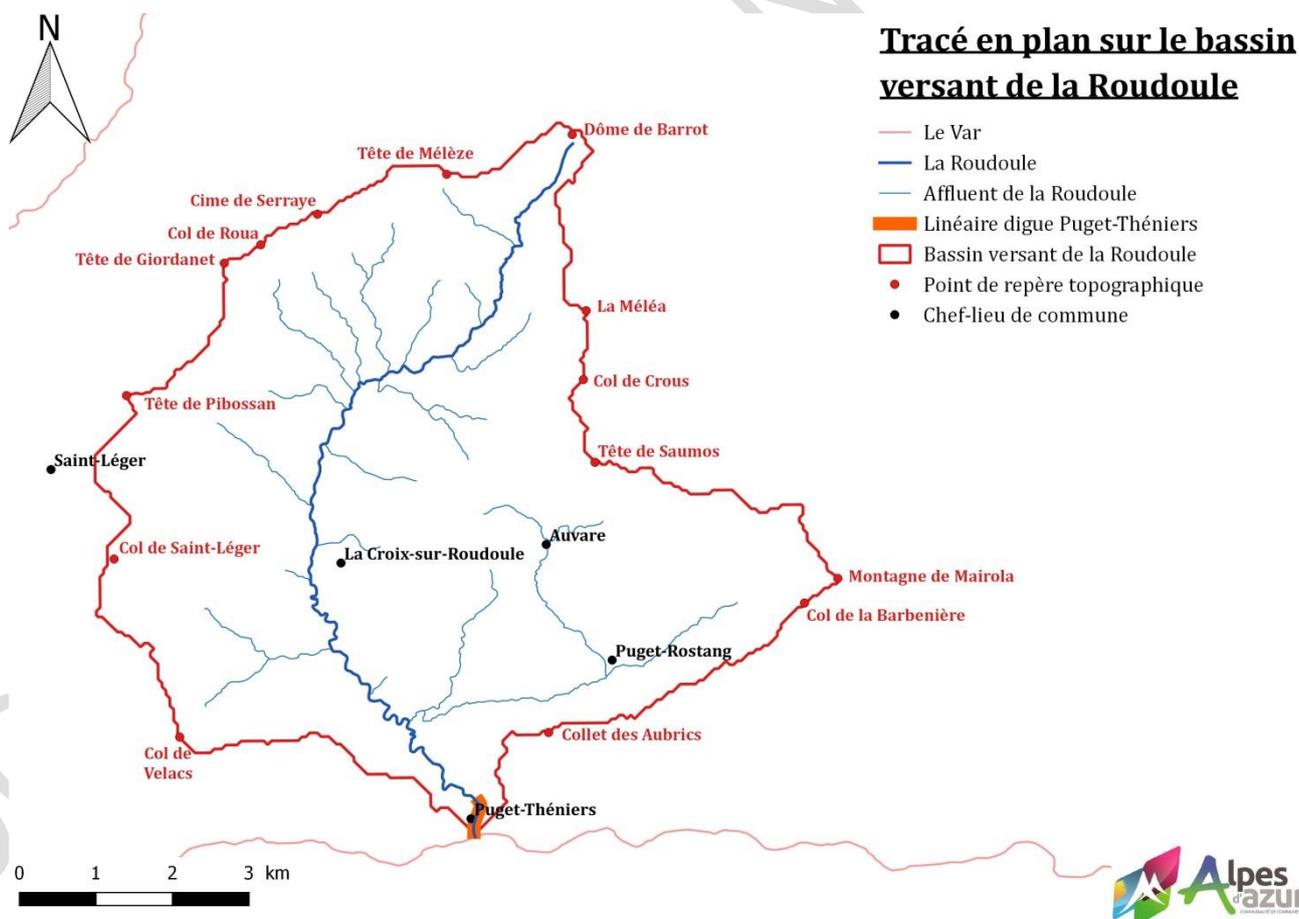
Point GPS	Description	Longueur RG (m)	Longueur RD (m)
De 1 à 5	Endiguement de berge entraînant la linéarisation de cette dernière	410	325
Total		410	325
Soit en pourcentage par rapport à la longueur totale du tronçon candidat		2,9 %	
Incertitude liée au contexte topographique		+/- 2 %	
Indicateur pris en compte pour la grille d'évaluation		<b>4,9 %</b>

Justification
<p>Ce cours d'eau présente peu de tracé en plan. Peu de stabilisations sont présentes sur le linéaire et semblent suivre le tracé initial du cours d'eau.</p> <p>Il est à noter que le contexte topographique du bassin versant de la Roudoule et de la route départementale au niveau des gorges rend le cours d'eau peu accessible.</p> <p>Ces éléments justifient l'incertitude d'environ 2%.</p>
Source
<p>© BD TOPO Relevés de terrain</p>

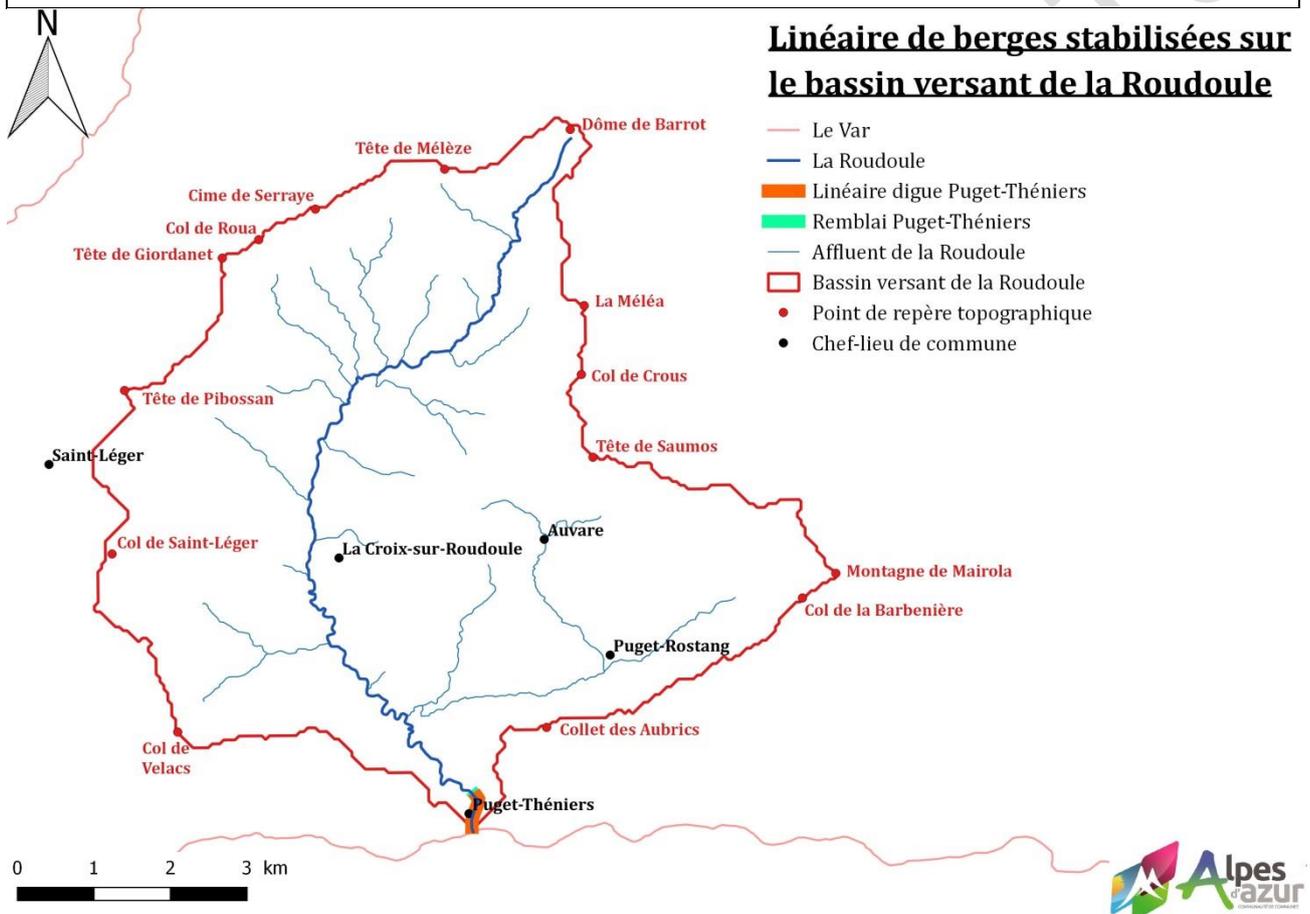
La stabilisation des berges peut avoir différents impacts sur le cours d'eau, tels qu'une incision anormale, un déficit sédimentaire, etc. La carte ci-dessous a été créée suite à une campagne de terrain. Tous les ouvrages (murs, enrochement, etc.) ont été recensés. Aucune limite d'occupation n'a été mise en place, il s'agit d'un recensement exhaustif, même les ouvrages n'occupant que quelques mètres sont inclus dans cette liste.

Résultats					
Point GPS	Type	Hauteur en m	Usage	Matériaux	Longueur (m)
De 1 à 3	Endiguement sur les 2 rives	5,8 RD / 3,5 RG	Protection contre les inondations	Pierre maçonnée; béton ; bloc de pierre	325
4 et 5	Endiguement en rive gauche	5,8	Protection contre les inondations	Pierre maçonnée; béton ; bloc de pierre	85
6	Talus - Remblai	4	Stabilisation parking / aire de retournement	Remblai en terre ; bloc de pierre	30
Total					440
soit (en pourcentage par rapport à la longueur totale du tronçon sujet à la labellisation)					3,1 %
Incertitude liée au contexte topographique					+/- 2 %
Indicateur pris en compte pour la grille d'évaluation					5,1 %

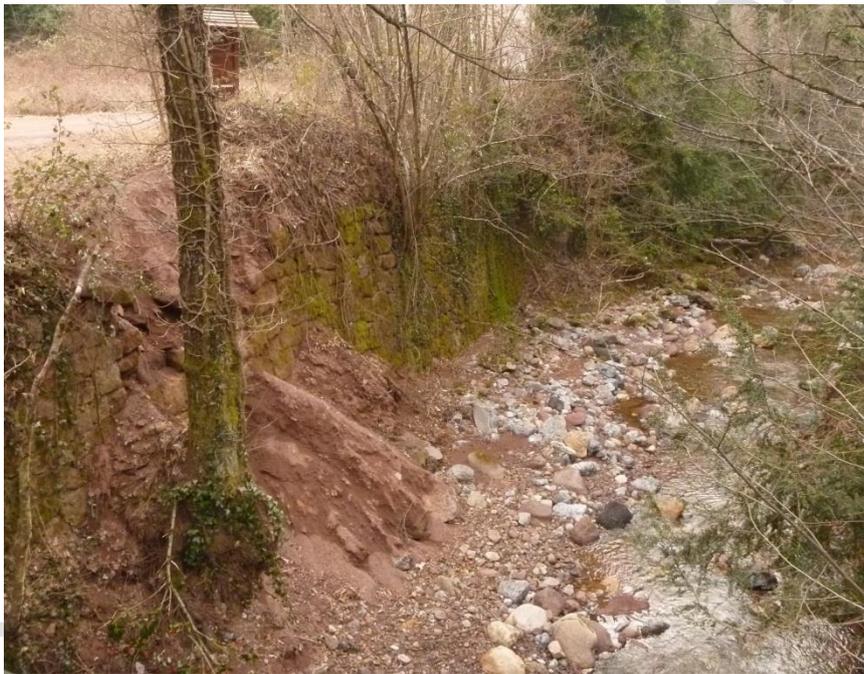
Photographie 2 : Ancien mur de soutien de la mine de Léouvé – Source : M. Grivaud

D'autres éléments (photographie ci-dessous) n'ont pas été pris en compte car ils n'ont pas d'interaction directe avec le lit mineur.

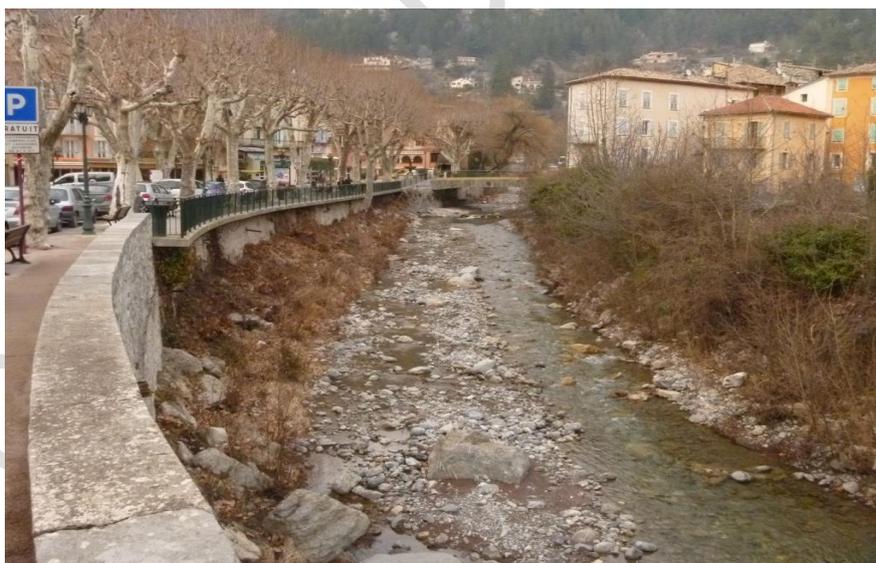
Photographie 3 : Secteur endigué de Puget-Théniers – Source : M. Grivaud

Il est à noter que la digue n'est pas construite en intégralité sur les deux rives du linéaire concerné.

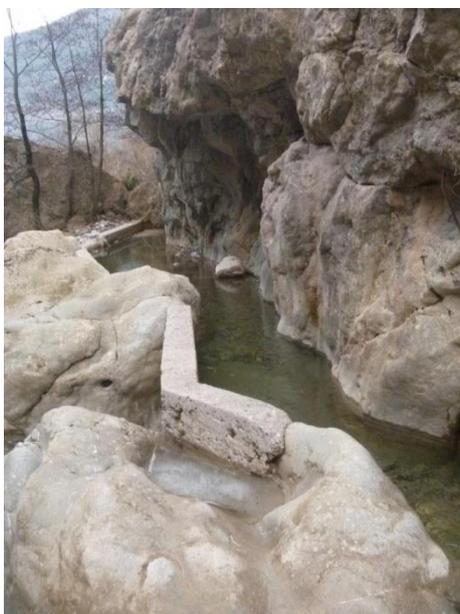
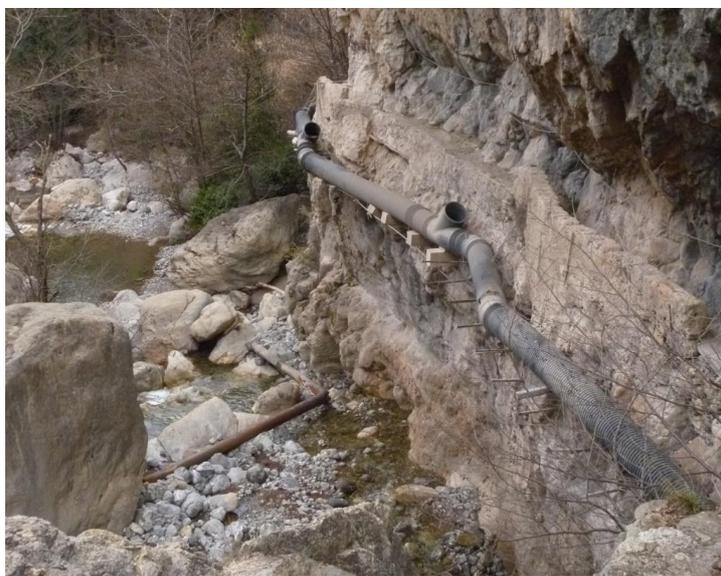
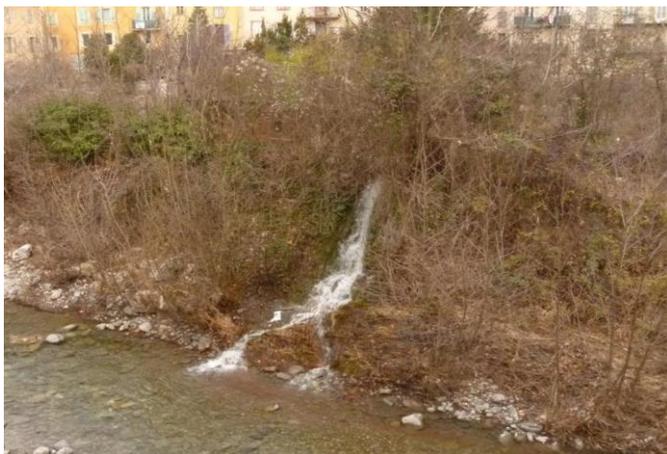
Photographies 4, 5 et 6 : Dérivation en rive droite à hauteur de l'ancienne centrale hydroélectrique de Puget-Théniers et un des points de restitution de l'eau court-circuitée à la Roudoule – Source : L. Denais

En rive droite, au bout du premier chenal bétonné, un bassin d'une profondeur de 160 cm permet d'alimenter la conduite, le trop-plein étant restitué directement à la Roudoule.

Au cours des campagnes de terrain, deux points de dérivation ont été relevés sur la Roudoule. Ces dérivations se situent en rive droite et gauche à hauteur de l'ancienne centrale hydroélectrique de Puget-Théniers située à la sortie des gorges de la Roudoule en amont de la zone urbanisée. A cet endroit, une faible quantité d'eau circule à travers une conduite de 35 cm de diamètre en rive gauche et deux canaux bétonnés de 85 cm de large et de 75 cm de haut en moyenne ainsi qu'une conduite de 35 cm de diamètre en rive droite. Ces dérivations servent à irriguer des jardins particuliers des quartiers de la Coste, la Lavancia, l'Île et St Roch et ponctuellement à laver les rues de Puget-Théniers (pour le canal de la rive droite). La masse d'eau non utilisée étant restituée à la Roudoule dans la zone endiguée du centre-ville. A noter que la conduite en rive gauche doit être purgée manuellement après chaque crue.

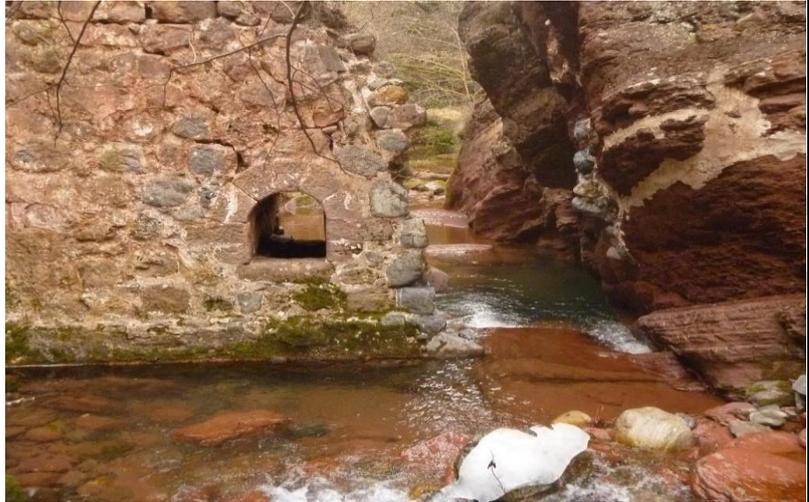
Un ouvrage barre partiellement le lit mineur de la Roudoule. Il s'agit de l'ancien barrage de la mine de Léouvé sur la commune de La Croix-sur-Roudoule (photographie ci-contre). Très peu de retenue de sédiments est à noter sur ce secteur, cependant l'ouvrage représente un linéaire de 3,8 m de large en travers du lit.

Ce barrage est classé au patrimoine historique. Photographie 7: Ancien barrage de la mine de Léouvé – Source : L. Denais

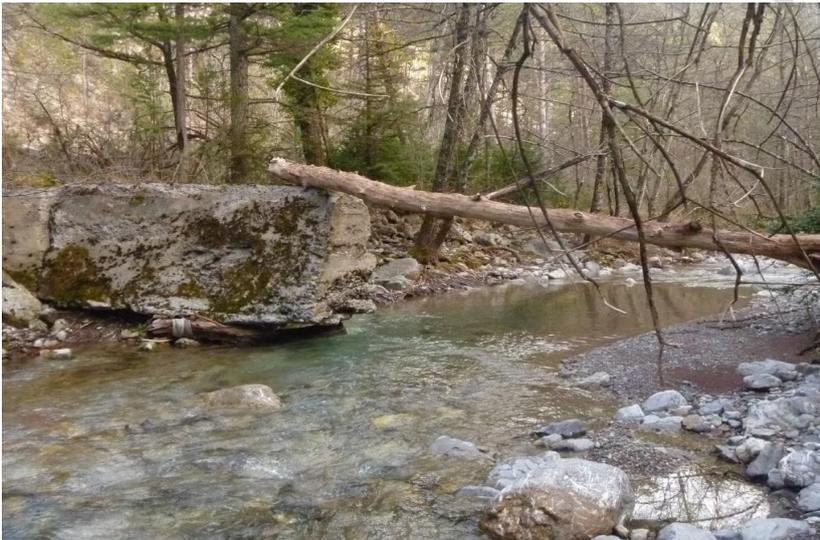
Photographie 8 : Ouvrage en travers du lit sans interaction directe avec le lit mineur, en aval de la pépinière de l'ONF – Source : L. Denais

Un autre élément n'a pas été pris en compte car il n'a pas d'interaction directe avec le lit mineur.

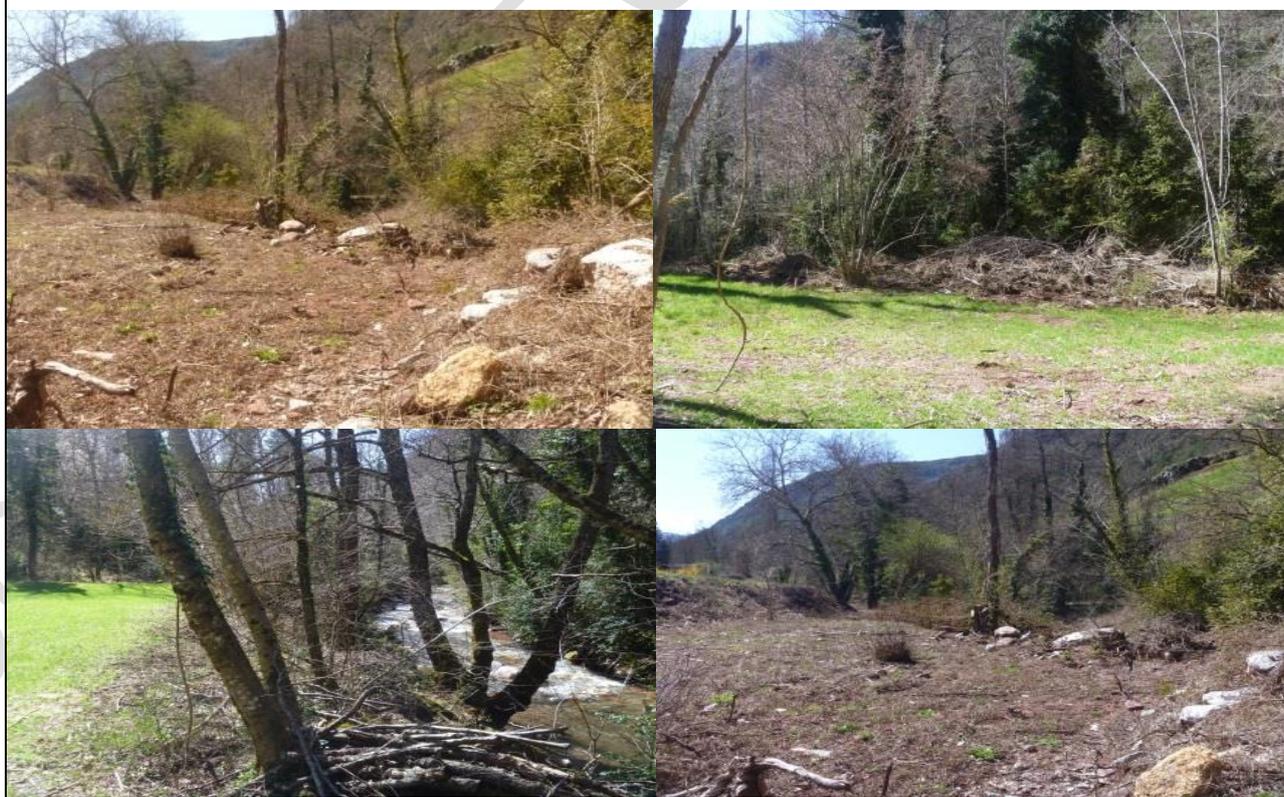
Les secteurs de ripisylve dégradés sont très limités et ne présentent pas une destruction totale du couvert végétal. Il s'agit de zones bordant des parcelles exploitées pour du pâturage ovin.

Photographies 9, 10, 11 et 12 : Secteurs de ripisylve dégradée – Sources : L. Denais et M. Grivaud

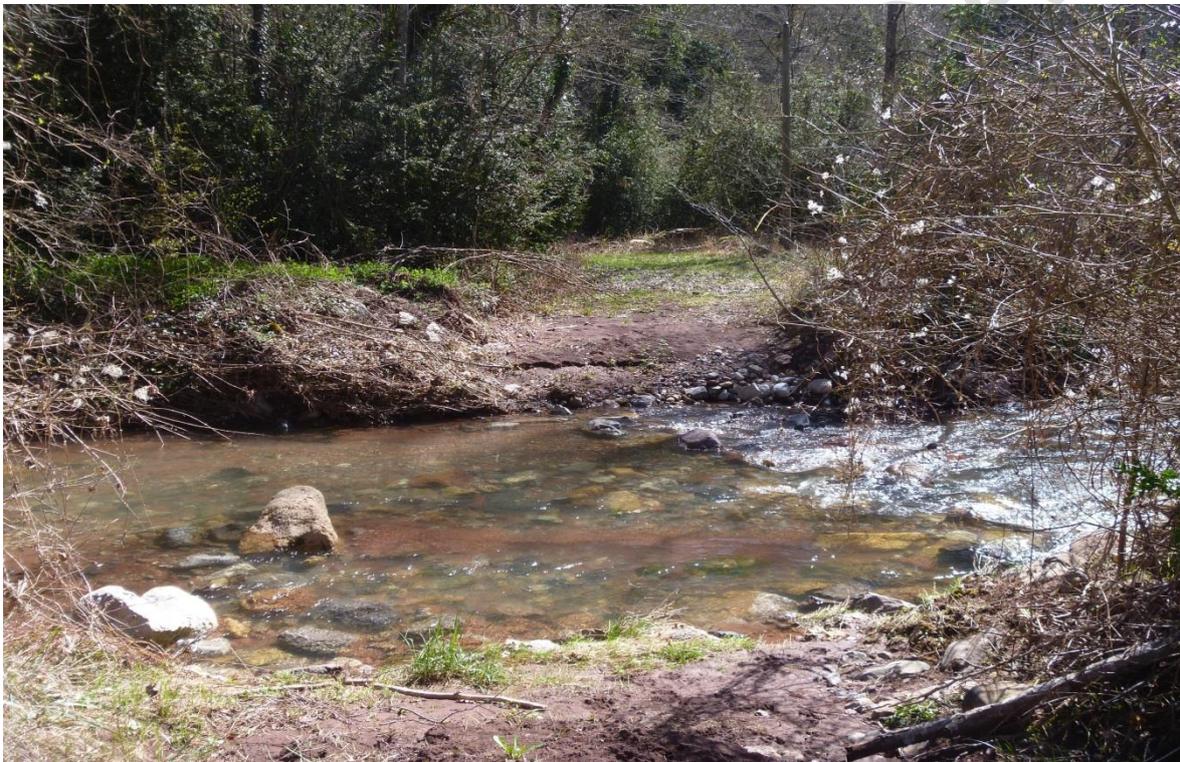
Photographie 13 : Passage à gué occasionnel en aval du hameau de Léouvé – Source : M. Grivaud

Onze accès directs au cours d'eau ont été relevés pendant la campagne de terrain. De l'amont à l'aval, trois sentiers inscrits au PDIPR traversent la Roudoule à proximité de sa source, sur les pentes du Dôme de Barrot et un sentier non balisé en amont du hameau de Léouvé. En aval, trois passages à gué peu utilisés desservent des résidences secondaires et des zones d'exploitation forestière, elles ne présentent pas de traces d'érosion intensive, ou d'ornières importantes. Un accès aménagé permet d'accéder à un départ de canyoning en amont du pont de St-Léger. A hauteur d'une pépinière de l'ONF, un accès peu marqué permet de faire passer une conduite d'arrosage. Enfin, en amont de Puget-Thénières, deux accès sont à mentionner, l'un desservant les aménagements de l'ancienne centrale hydroélectrique et en aval un sentier permet d'accéder à la rivière en rive droite en amont de la zone endiguée.
