# Les Rivières Rouges

Bilan des actions 2018-2023

Renouvellement du label « Site Rivières Sauvages »

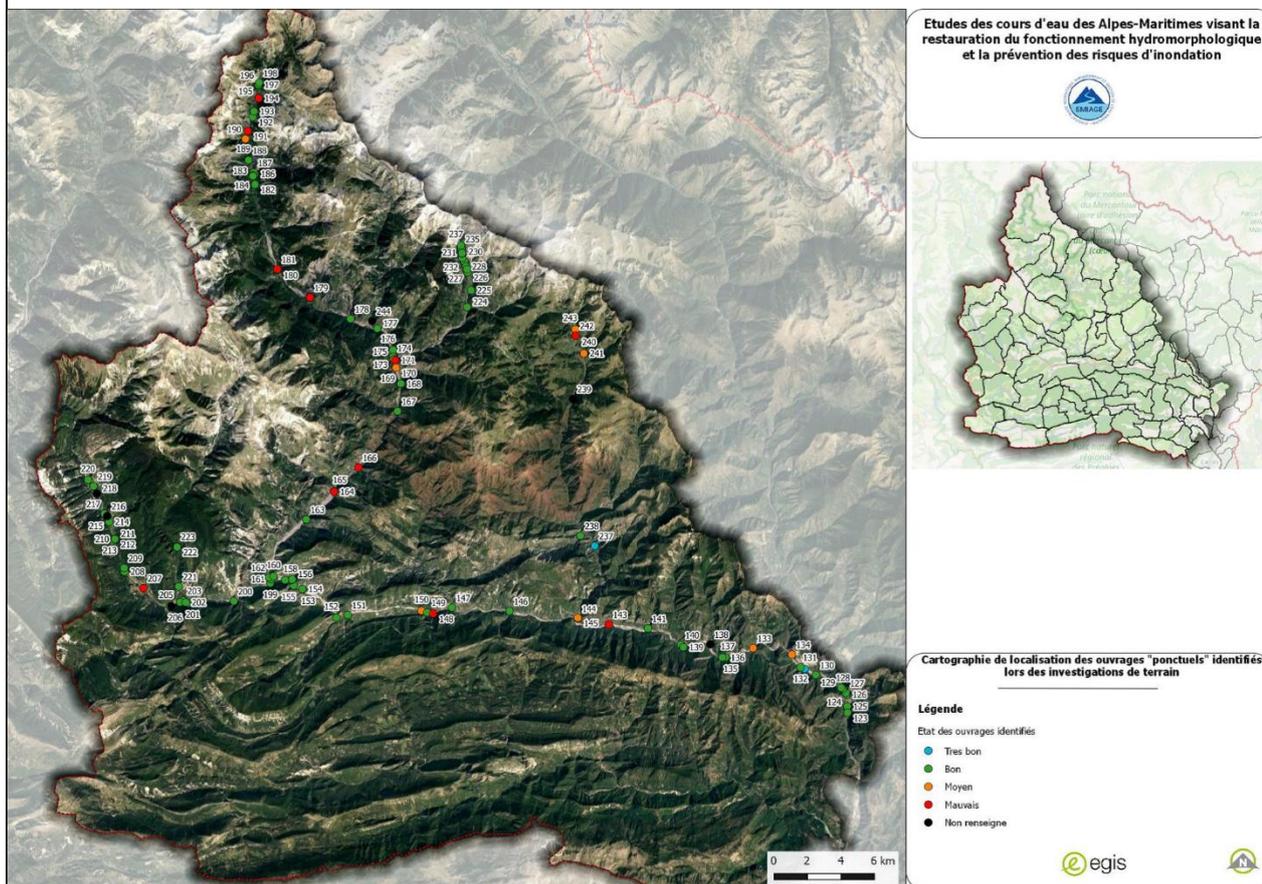
Cartographie de la localisation des ouvrages « ponctuels » identifiés lors des investigations de terrain.

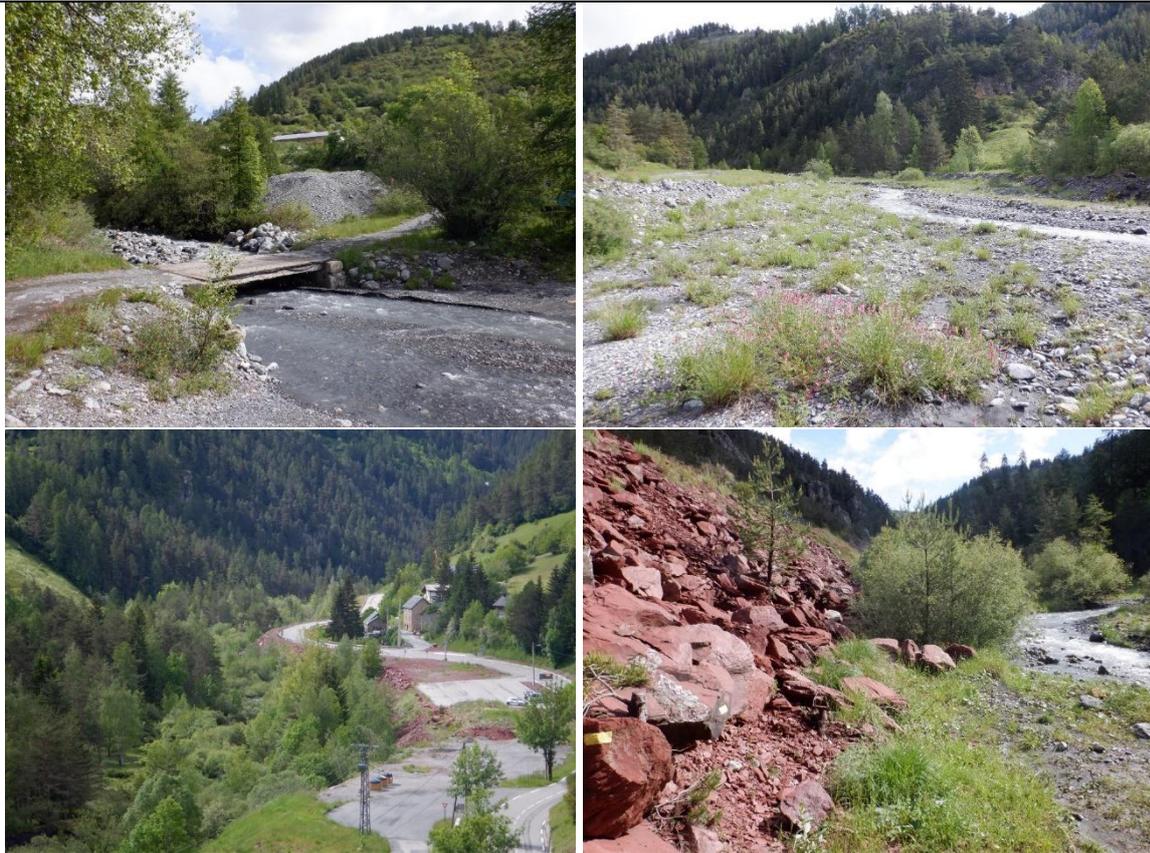
Le style dominant de ce long tronçon est celui d'un cours d'eau à banc alternés mais cette catégorisation masque plusieurs nuances. En amont de Beuil, le lit actuel prend le visage d'une tresse torrentielle, avec des pentes supérieures à 4 %, et des apports de sédiments importants provenant directement des bassins de réception. Au niveau de Beuil, le lit devient progressivement rectiligne à forte pente à l'approche des Gorges Supérieures. Cette transformation est très certainement à mettre en lien avec, d'une part la réduction historique des apports sédimentaires (tout le tronçon était une tresse torrentielle en 1950), mais aussi avec la contraction du lit par de très importants remblais composés de délaissés routiers. Cette unité a un niveau de pression relativement important dans son ensemble. L'espace alluvial est assez contraint en amont et en aval de Beuil par des aménagements routiers et des infrastructures publiques et privées (STEP, camping). Le pont de la route de Saint Ginié et ses passages busés, ne représentent pas un enjeu piscicole, mais sont en revanche une double contrainte morphologique : ils constituent un blocage partielle de la charge et sont un point dur pour les dynamiques latérales. Enfin, les remblais routiers en rive droite, en amont et en aval de Ciriei viennent contraindre nettement le Cians.

*Le Cians, au niveau du lieu-dit les Scrouis (en haut à gauche) et en amont du pont de Saint Ginié (en haut, à droite). En bas, les remblais des délaissés routiers entre l'aval de Cirei et l'amont des Gorges Supérieures*

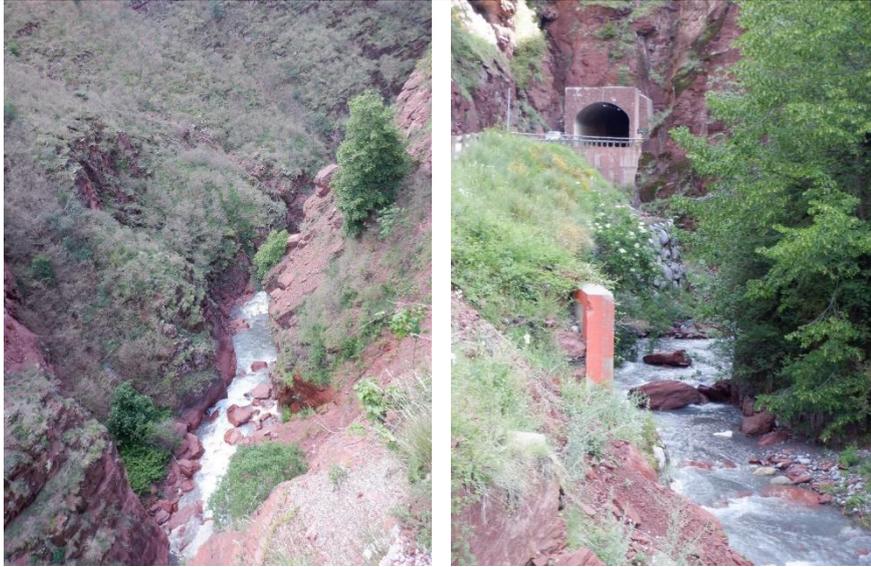
A partir du PK 18 (passerelle de l'Ablé), le Cians devient rectiligne en s'enfonçant progressivement dans le massif de pélites. Il prend rapidement la forme de profondes gorges. L'ensemble du tronçon est très peu aménagé avec sporadiquement des protections de berge de soutènement de la route et un ancien seuil, en partie ruiné. Ce seuil est obstacle à relativiser au regard des cascades naturelles présentes par ailleurs. Les deux principaux enjeux sur ce secteur sont la préservation de cette nature d'exception mais aussi la gestion des anciens tronçons de routes délaissés au profit de tunnels moins dangereux pour la circulation, et pour lesquels des projets de développements touristiques sont à l'étude (aménagement de parking, points de vue, ...).

*Les Gorges Supérieures du Cians*

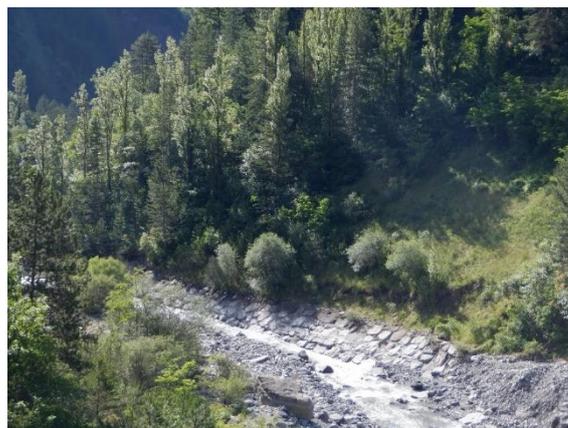
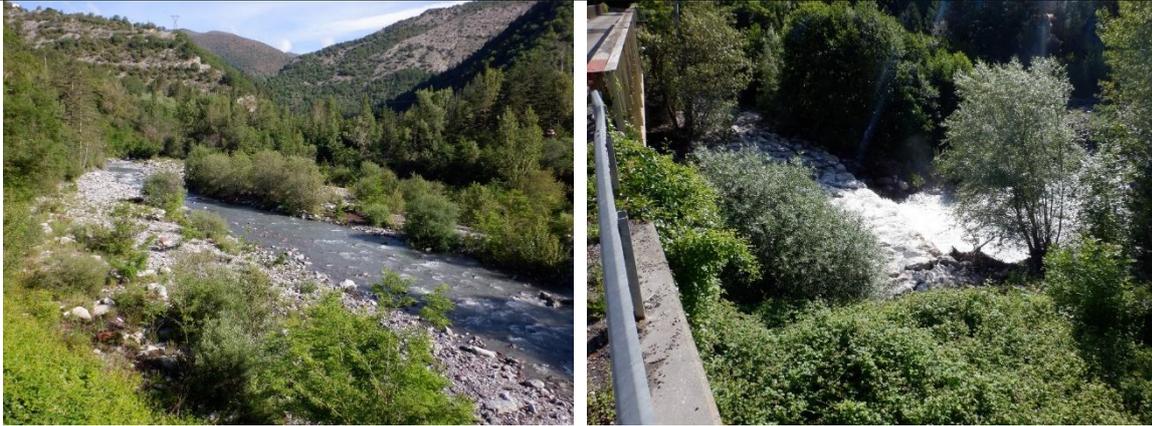
A la sortie des Gorges Supérieures, le Cians connaît une forte rupture de pente (de 8 à 17 % dans les gorges à 3,4 %). Avec un fond de vallée qui s'élargit, la perte de charge, couplée à des apports conséquents permet au Cians de prendre la forme d'un cours d'eau à bancs alternés. L'augmentation des apports est liée à une géologie plus favorable et le principal contributeur est le vallon du Varégoules. Ces apports et les dynamiques érosives associées peuvent être problématiques au sein des ravines localisées à proximité des enjeux humains. Certains ont d'ailleurs fait l'objet d'aménagements par les services du RTM, comme le ravin de Lougaire et le vallon de l'Aiguestre. En revanche, dans le fond de vallée, les enjeux sont très restreints, à l'exception du seuil de Rigaud, qui n'est pas un obstacle pour les sédiments, mais qui pose des problèmes de franchissement piscicole. Une seconde rupture de pente à l'aval de ce tronçon (d'environ 3% à 1,2 %) produit localement, avant le rétrécissement des Gorges Inferieures, une petite bande de tressage (en amont du PK5, secteur du Pra de Dura).

*En haut : une protection de la route sur le Cians en aval des Gorges Supérieures. En bas à gauche, le lit en amont du seuil de Rigaud (photographie de droite)*

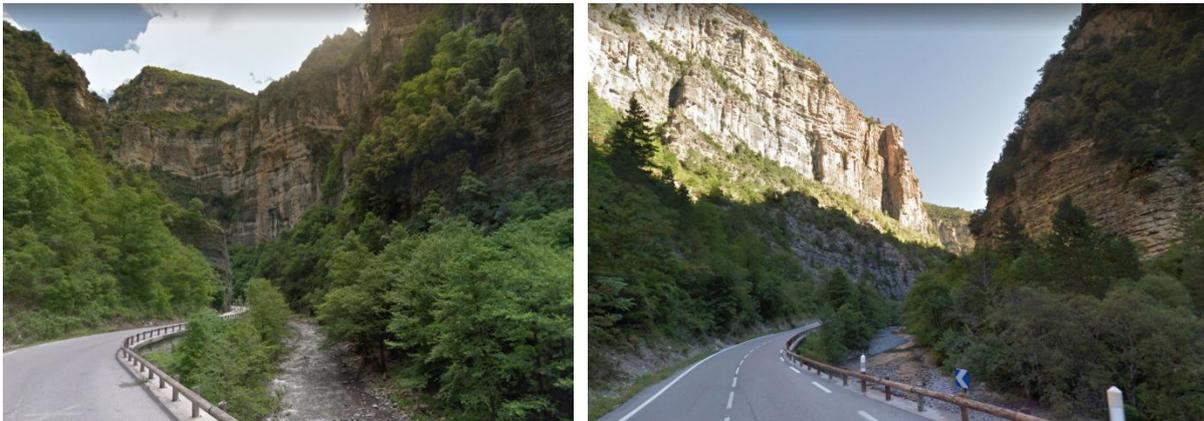
Les Gorges Inférieures du Cians, nettement moins longues que le tronçon des gorges supérieures, ont été identifiées comme un tronçon à part entière en raison de la nette diminution de l'espace disponible pour l'expression des dynamiques alluviales : de 176 m de large pour le tronçon du Cians à Rigaud, la largeur passe en moyenne à moins de 80 m. La pente reste faible en amont puis augmente dans le passage des gorges, limitant ainsi les processus de dépôts. Le tronçon n'est pas aménagé hormis les protections de soutènement de la route.

*Le Cians dans les Gorges Inférieures*

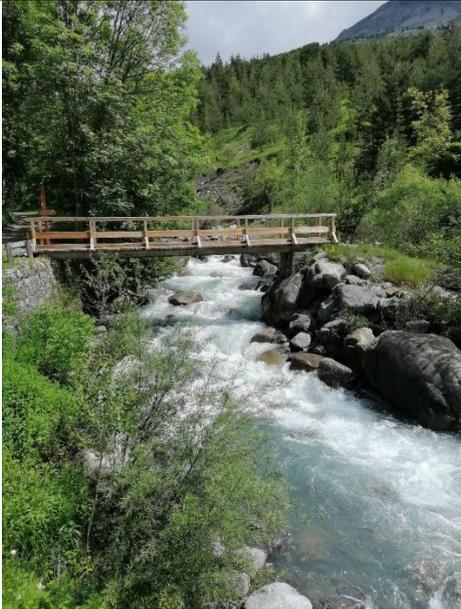
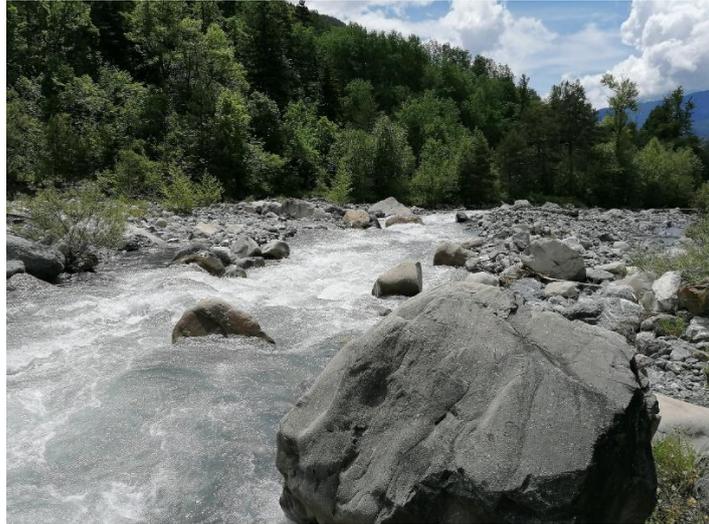
La partie amont du bassin du Var est très marquée par le caractère torrentiel du cours d'eau. Le style fluvial du cours d'eau est rectiligne à forte pente, avec de faibles accumulations sédimentaires. Les dynamiques hydromorphologiques dominantes sont la production sédimentaire sur les versants et, plus en aval, le transfert de la charge solide. Le matériel sédimentaire est acheminé des versants jusqu'aux parties inférieures des affluents sous forme de laves torrentielles, qui sont reprises ensuite par charriage. Les dépôts sédimentaires de type bancs ou atterrissements sont rares dans le lit du Var, sauf ponctuellement sur la partie aval, qui se rapproche alors du type bancs alternées. Le cours d'eau subit globalement peu de pressions, et est assez proche de l'état naturel. Les milieux aquatiques présentent une bonne qualité écologique, moyennement riche du point de biologique.

*Le Var en amont (à gauche) et en aval (à droite) d'Entraunes*

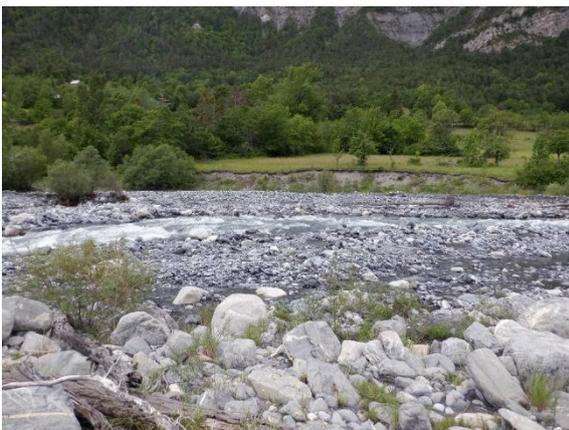
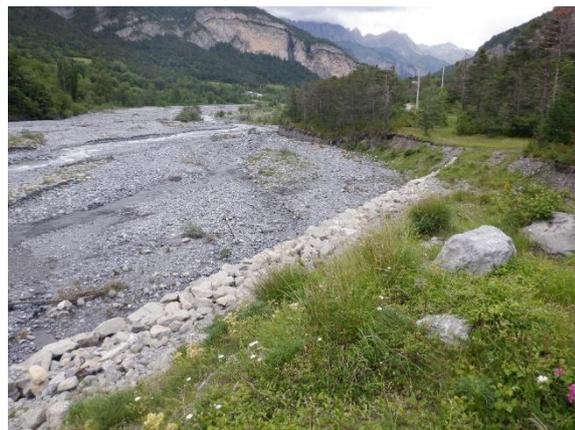
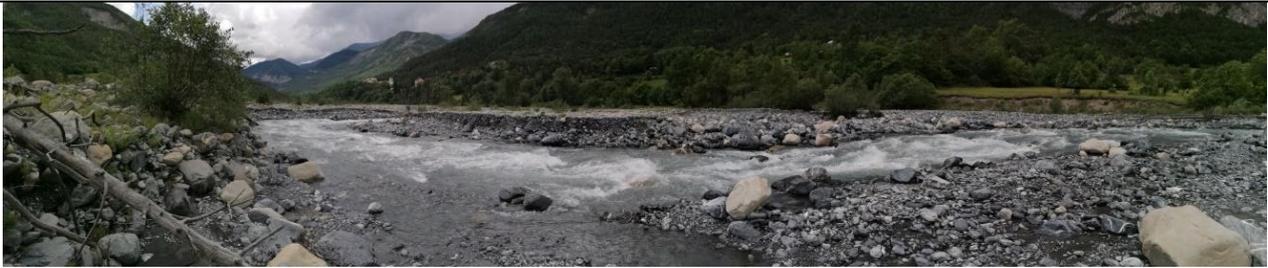
*Le Var en amont de Saint Martin d'Entraunes : vue vers la rive droite (à gauche) : protection de berge en aval du camping du Prieuré (à droite).*

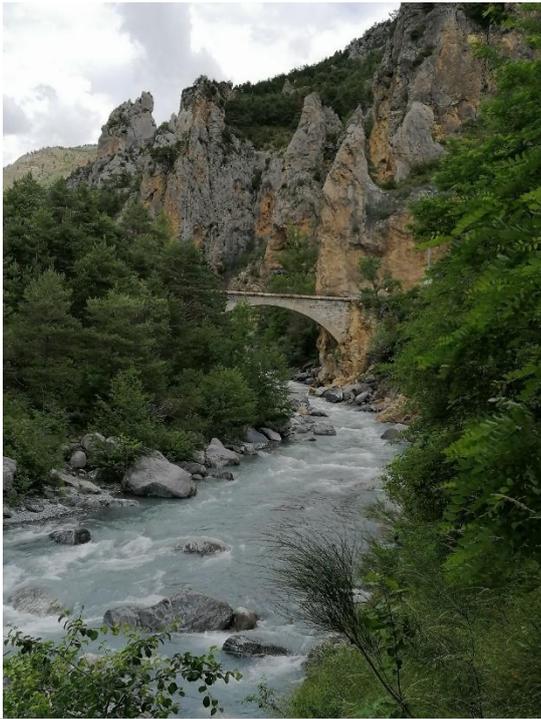
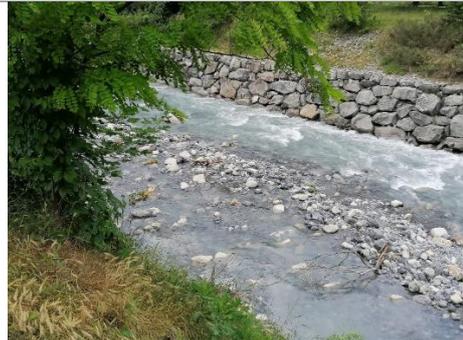
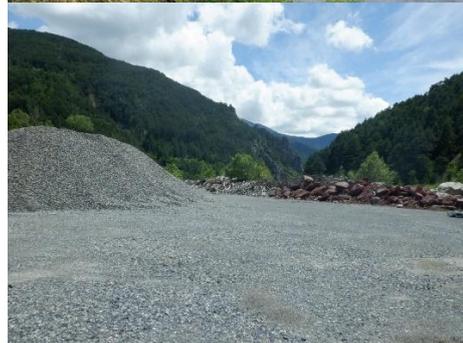
*Le Var, contraints naturellement en rive droite en amont de Guillaumes (à gauche), mais aussi par des pressions anthropiques (enrochements, plate-forme de stockage).*

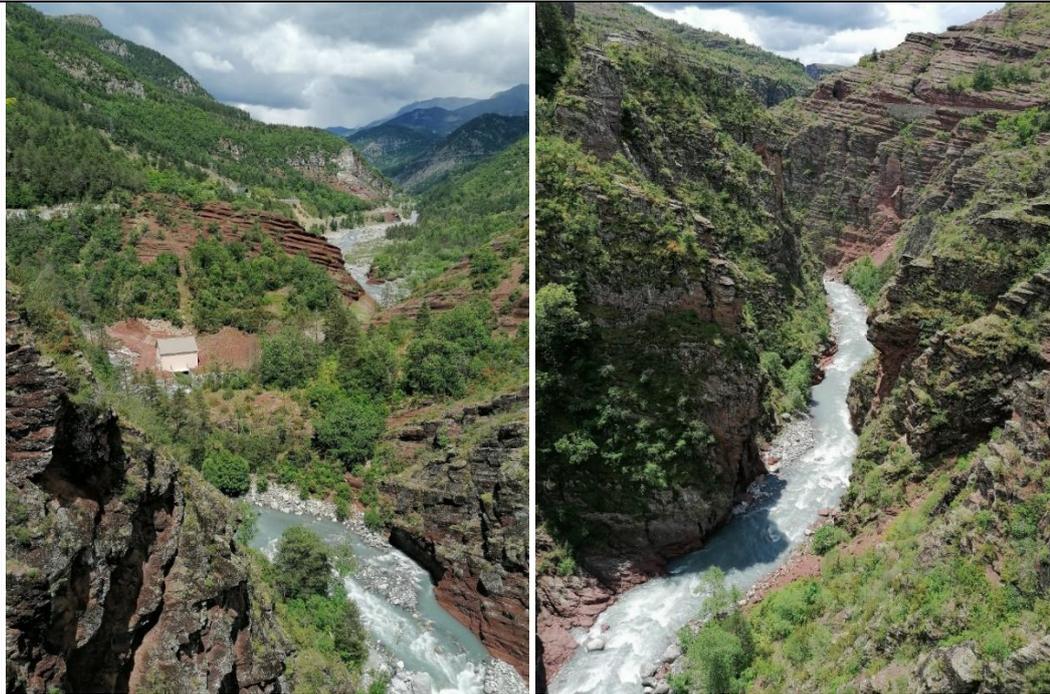
Au niveau des gorges de Daluis, le Var s'encaisse dans le massif de pélites rouges. Les gorges dans leur ensemble sont classées en Natura 2000 et protégées par une réserve naturelle régionale. Le second tronçon est une vaste zone de tressage, la plus importante en superficie du bassin versant. La bande active peut alors atteindre 300 m de large.

*Le Var dans les gorges du Daluis. A gauche, en rive droite, le bâtiment de la centrale du Grillatier*

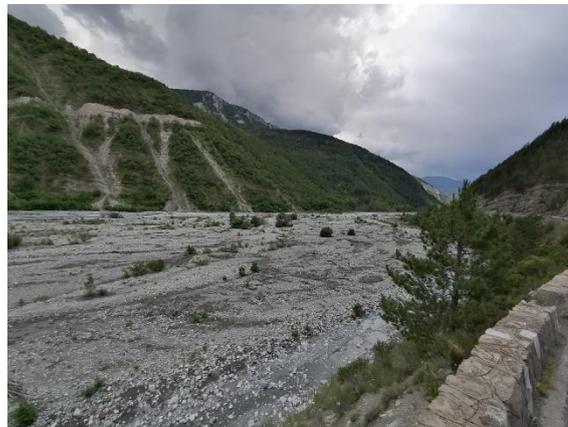
*Les tresses du Var en aval des gorges du Daluis.*

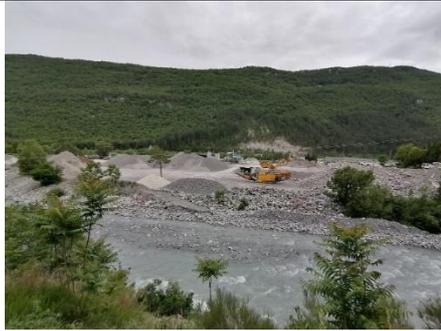
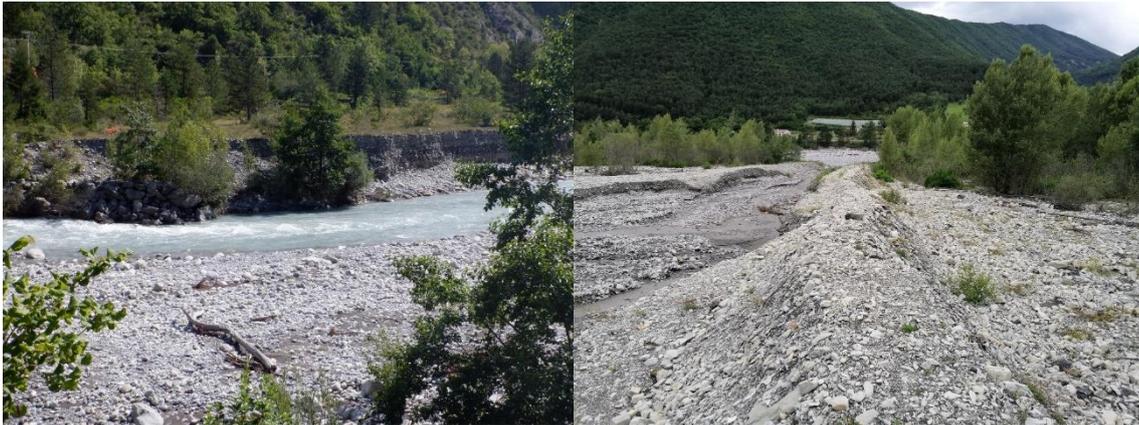
Le Var Moyen correspond à l'ensemble du linéaire dont l'orientation générale est Ouest-Est, entre la cluse du pont de Gueydan et les gorges de la Mescla. Comparativement au secteur amont, cette unité est nettement plus soumise à diverses pressions humaines. L'état écologique de ce secteur, historiquement en tresse pour sa partie amont, est évalué comme moyen. Les principales pressions sont liées aux extractions massives des Trente-Glorieuses et aux contractions de l'espace alluvial (route, voie ferré, casiers, urbanisation et plate-forme de stockage).

*En haut : la plate-forme de gestion des matériaux de l'entreprise Cozzi. En bas à gauche, l'amont du système de casier des Cornillons ; en bas à droite : merlon en rive droite du Saint Macaire sur son cône de déjection*

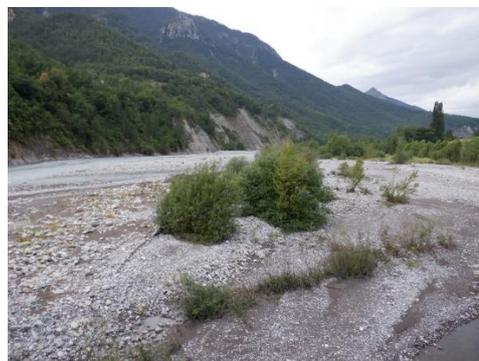
*Le Var au droit du village de Touët-sur-Var*

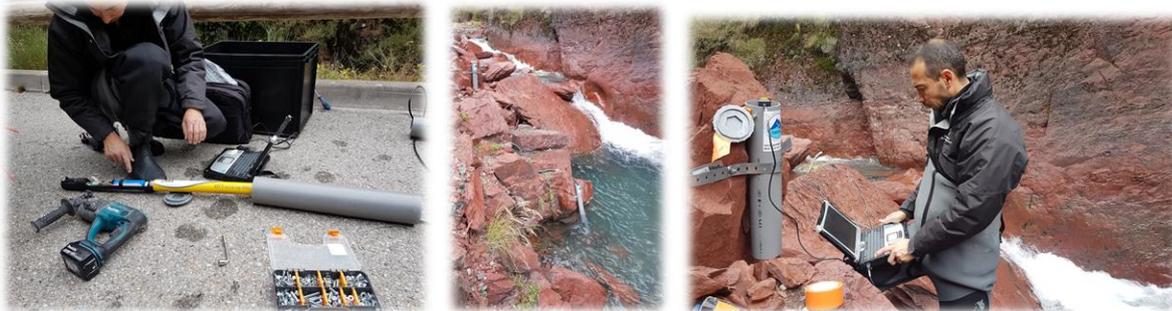
L'objectif de cette action est d'identifier l'impact du salage hivernal des routes sur la qualité des eaux du Cians. Pour cela, il a été mis en place un réseau de suivi des variations de débits dans la rivière et de salinité (conductivité de l'eau), via une sonde OTT installée et suivis par le SMIAGE depuis 2019.

La sonde a été placée dans le Cians, en aval de la commune de Beuil, proche de la route. Après une mise en place difficile (arrachée à 2 reprises par les crues et bugs du matériel informatique dus au froid), le SMIAGE a pu obtenir une chronique complète de données sur les années 2019 à 2023 (cf. graphiques suivants).

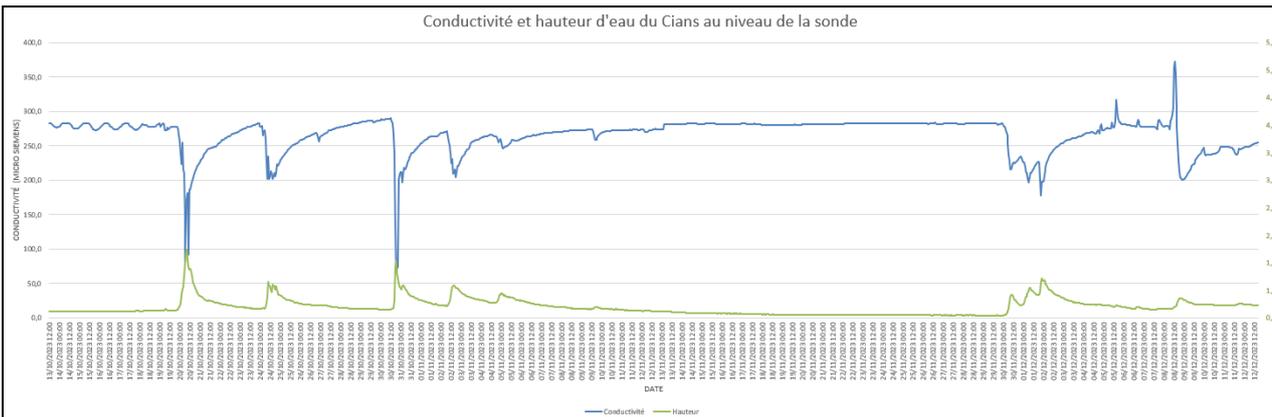
Chronique de suivis de la sonde du Cians sur l'année 2023

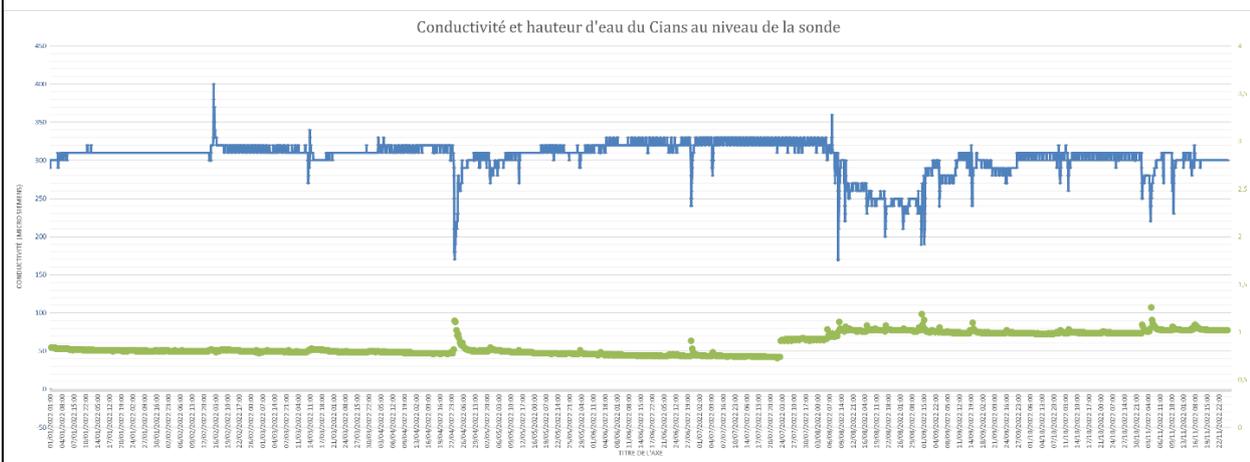
Chronique de suivis de la sonde du Cians sur l'année 2022

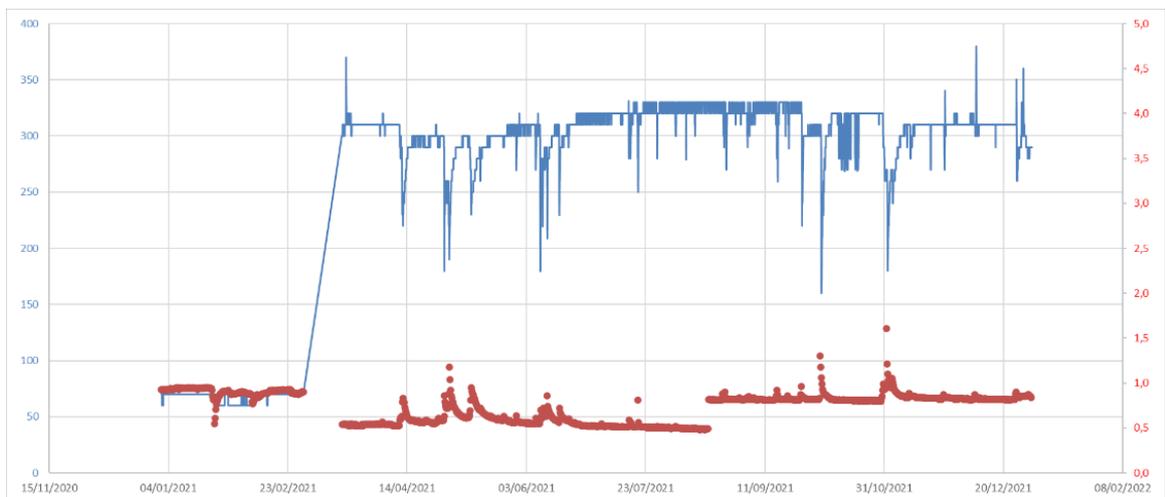
Chronique de suivis de la sonde du Cians sur l'année 2021

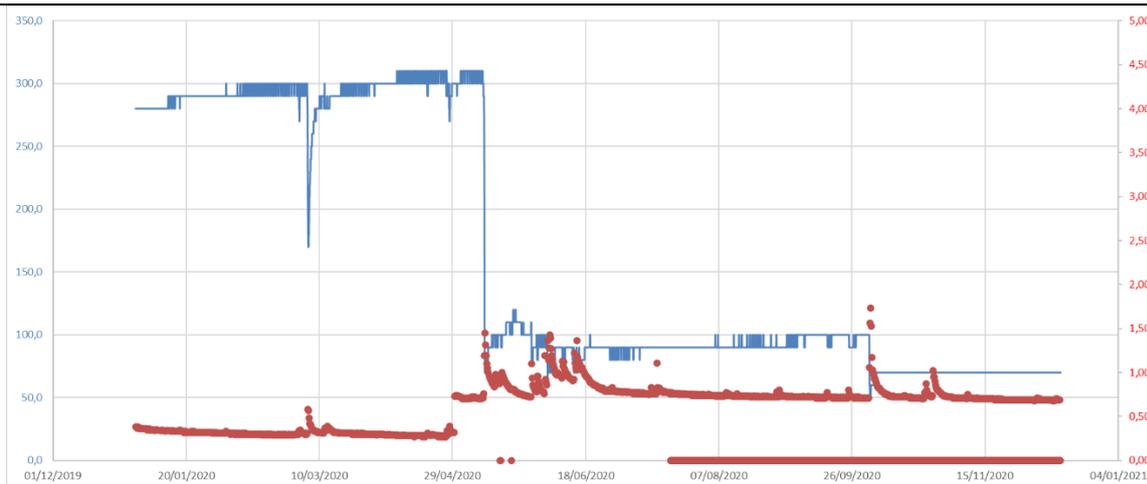
Chronique de suivis de la sonde du Cians sur l'année 2020

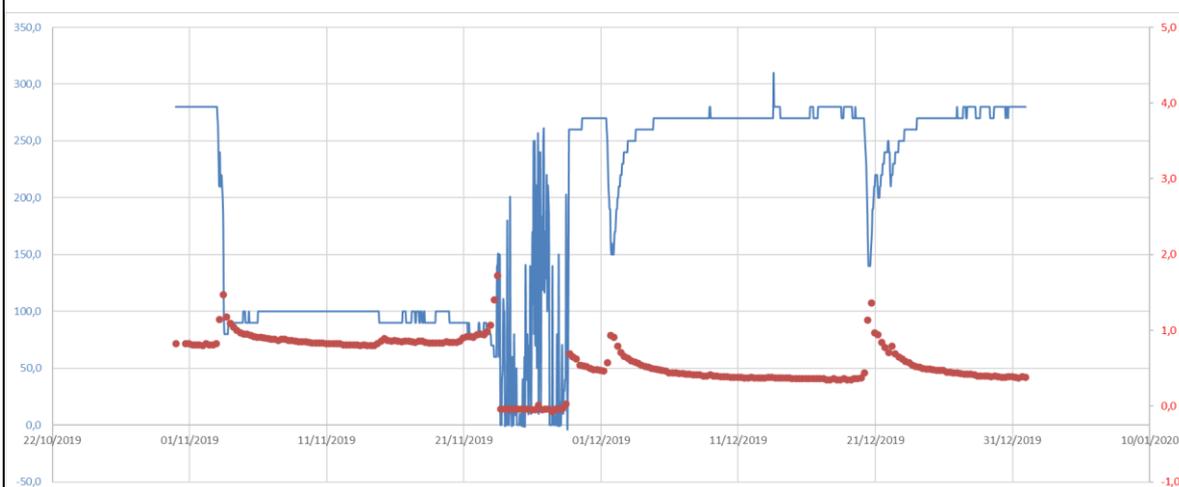
Chronique de suivi de la sonde du Cians sur l'année 2019

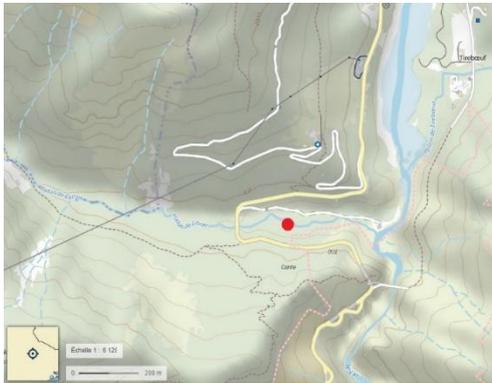
Réalisation d'un suivi qualité le 29 septembre 2023. Le vallon de Cante, en aval du pont de Cante, présente un très bon état de cours d'eau selon l'IBGN, et un bon état d'après l'I2M2, nouvel indice de référence. La qualité physico-chimique des eaux du Vallon de Cante est très bonne sur cette station.

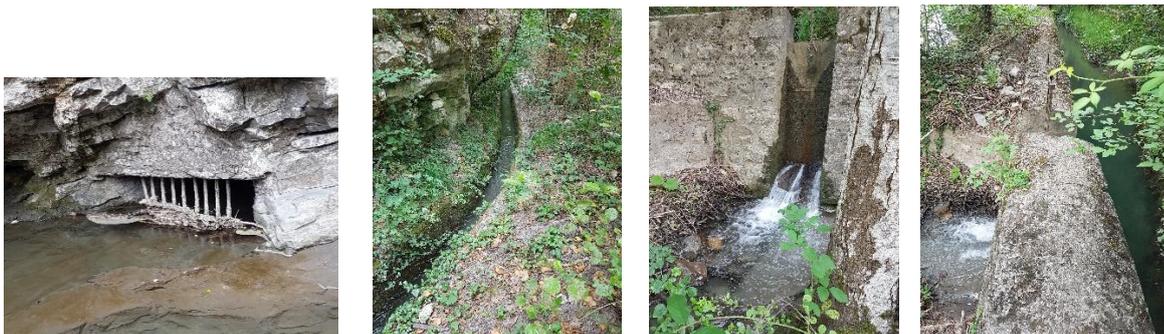
En aval du Cians, une dérivation longe les flancs de la montagne et fait circuler l'eau dans une canalisation en pierres. Au début de la dérivation, un râteau et un seau sont laissés en évidence pour nettoyer la grille. Plus en aval, la dérivation forme une réserve d'eau fermée par une martellière qui semble ne plus fonctionner et qui laisse passer une faible quantité d'eau du côté du Cians. Le reste de la dérivation emmène l'eau vers Touët-sur-Var afin d'alimenter les jardins en eau.

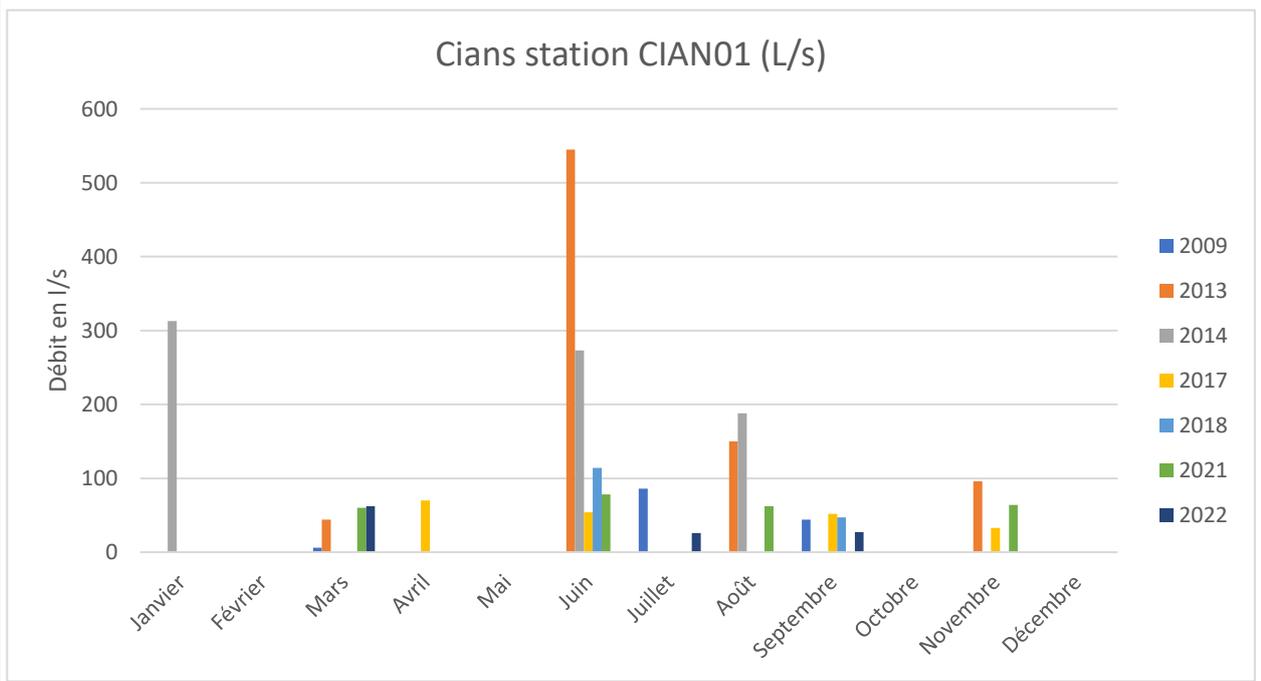
Les résultats des suivis de débits SMIAGE de 2009 à 2023 sont présentés dans les graphiques suivants :

Ces débits ont été mesurés sur la station CIAN01 présentée dans la carte et les photos suivantes. Au vu de la discontinuité des données, il n'est pas possible de conclure à des tendance d'évolution du niveau d'eau.

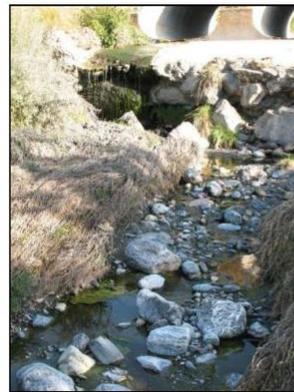
CIAN00

CIANS 00		CIANS 01	
	Date et heure	Q (L/s)	Date et heure	Q (L/s)
Mars	10/03/2009 10:30	9	10/03/2009 11:00	6
Juillet	27/07/2009 11:20	3	27/07/2009 11:45	86
Septembre	09/09/2009 09:45	1	09/09/2009 10:15	44
Novembre	13/11/2009 10:00	1

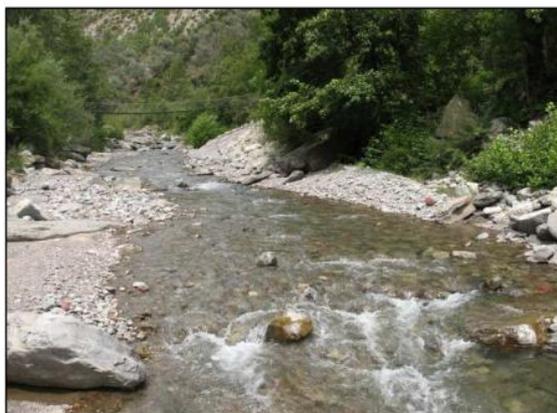
CIAN03

Cians 03		Cians 05	
	Date et heure	Q (L/s)	Date et heure	Q (L/s)
Mars	10/03/2009 13:00	1300	10/03/2009 14:00	1870
Juillet	27/07/2009 13:00	426	27/07/2009 14:30	529
Septembre	09/09/2009 11:45	326	09/09/2009 14:00	412
Novembre	10/11/2009 10:00	342	10/11/2009 10:30	394

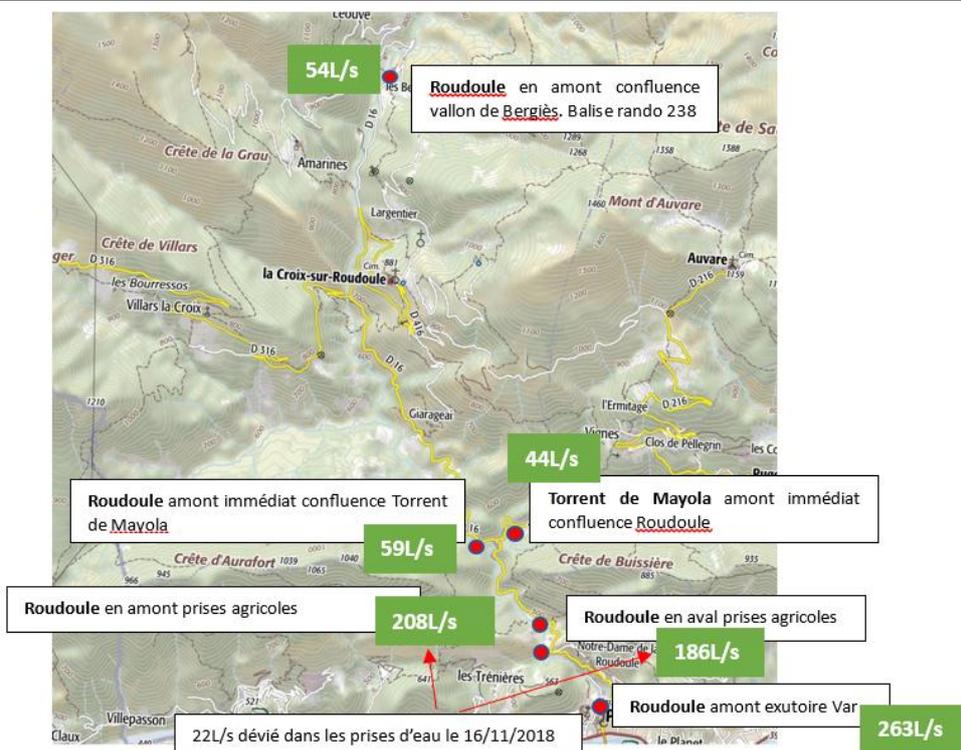
Un jaugeage a été réalisé le 16/10/2018, la carte suivante présente les résultats :

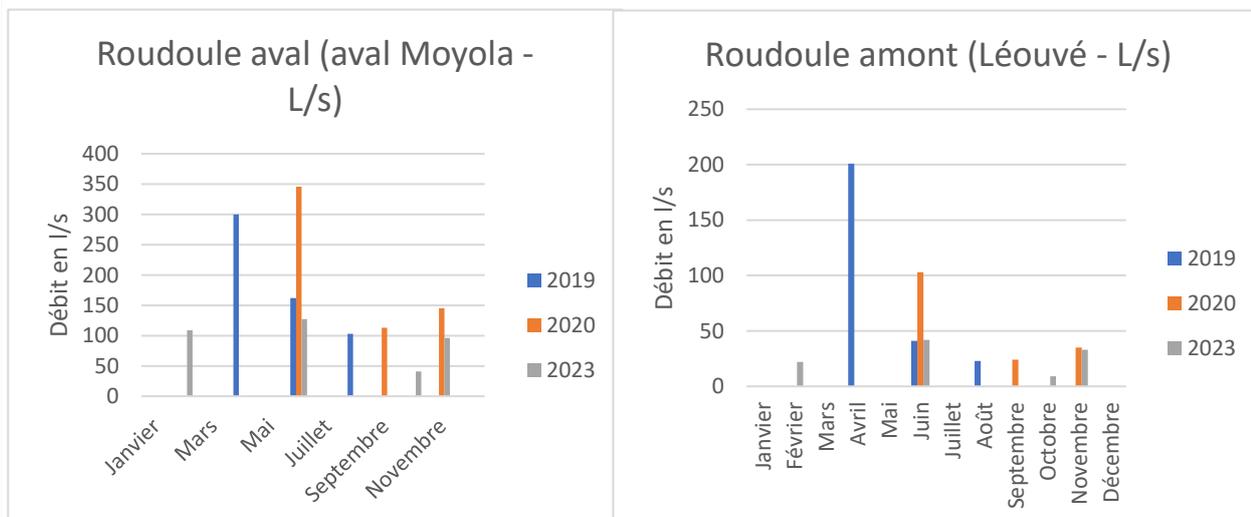
Les résultats des suivis de débits SMIAGE 2019-2020-2023 sont présentés dans les graphiques suivants :

Au vu de la discontinuité des données, il n'est pas possible de conclure à des tendances d'évolution du débit.

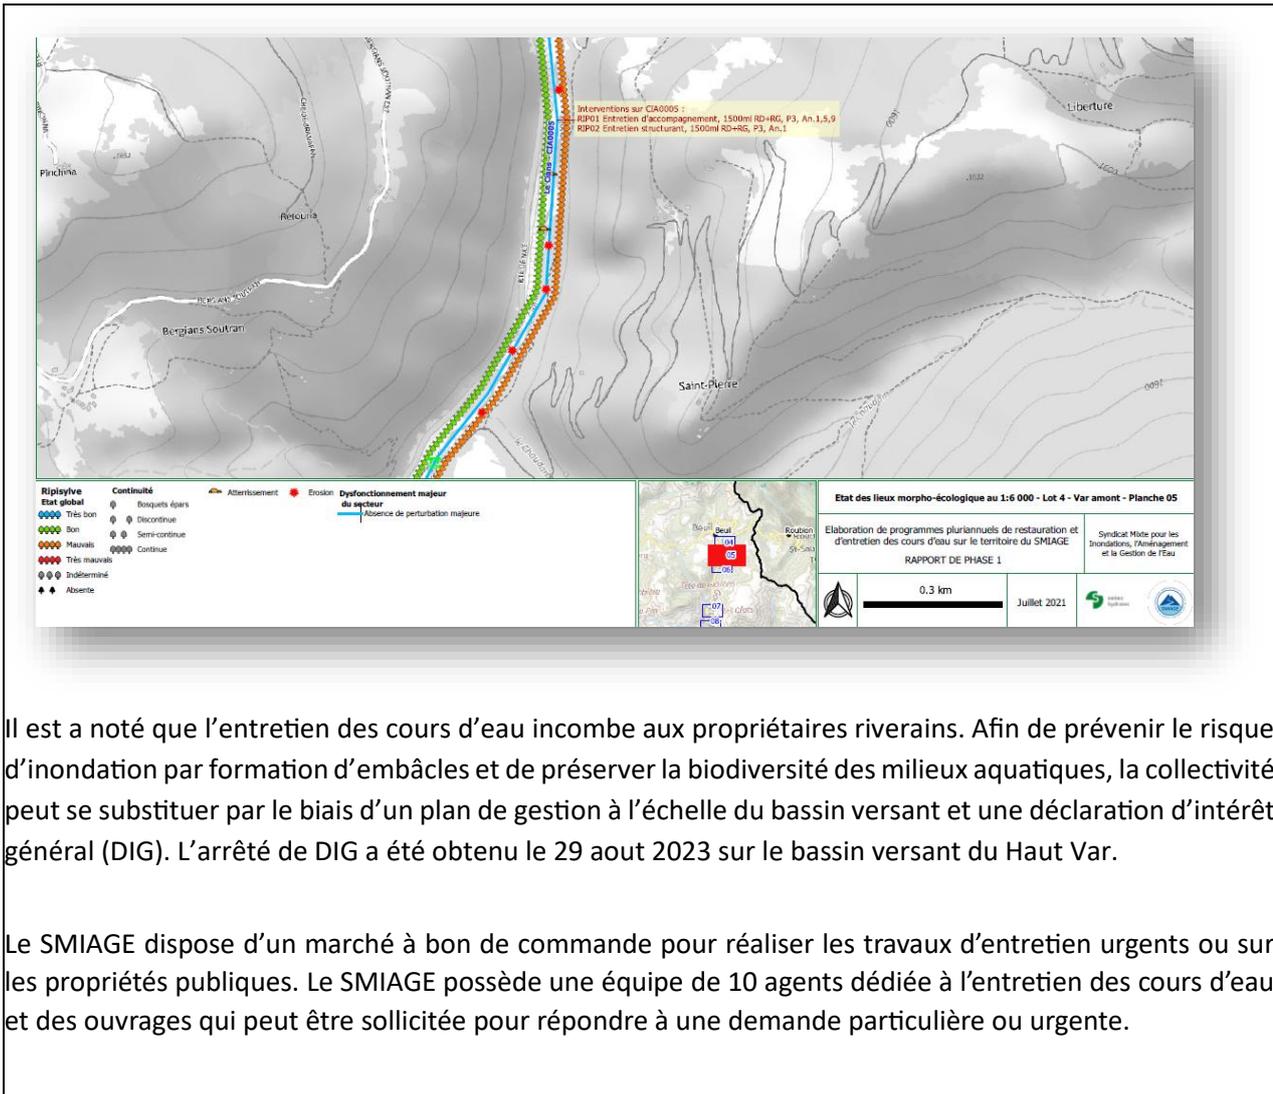
Un PPRE des cours d’eau du Haut Var a été élaboré entre 2020 et 2023. Ce plan de gestion répond aux exigences environnementales sur des tronçons à enjeux de restauration/gestion des milieux aquatiques et/ou des inondations, et propose des actions et interventions à réaliser pour optimiser l’entretien et la restauration des cours d’eau sur une période de 10 ans. La nature des travaux à réaliser, les modalités, leur chiffrage et leur planification y sont précisés.
